**Boliden Kevitsa Mining Oy**

## **KÄYTTÖTARKKAILUN VUOSIYHTEENVETO 2023**

Päivämäärä: 20.3.2024

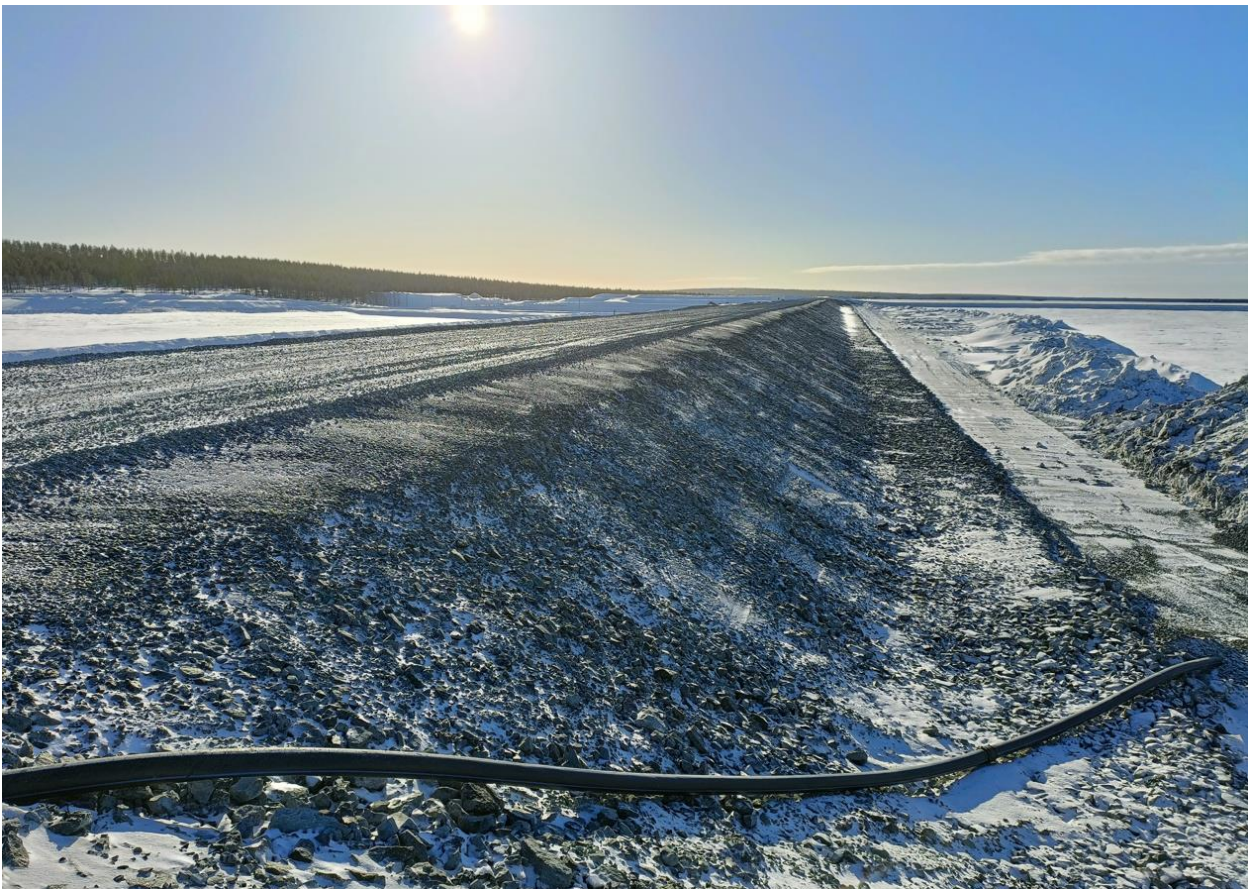
Paaluvälin 620–1240 korotus on valmistunut maaliskuussa 2023 ja riippumattoman laadunvalvonnan loppuraportti on toimitettu ELY-keskukselle 19.4.2023. Urakassa ei todettu poikkeamia. Riippumattoman laadunvalvojan mukaan urakan rakennekerrokset on tehty ympäristöluvan ja hyväksytyjen suunnitelmien mukaisesti ja eri rakennekerrosten ja rakenteiden toteutunut laatu täyttää sekä materiaalien ominaisuuksien, että työn osalta asetetut laatuvaatimukset. Lapin ELY-keskus on hyväksynyt esitetyt laadunvalvonta-asiakirjat sekä pohjoispadon korotuksen käyttöönoton 19.5.2023.

**Kuva 6-9.** Rikastushiekka-altaan A vaiheen 7 märän puolen luiskan eroosiosuojausta.

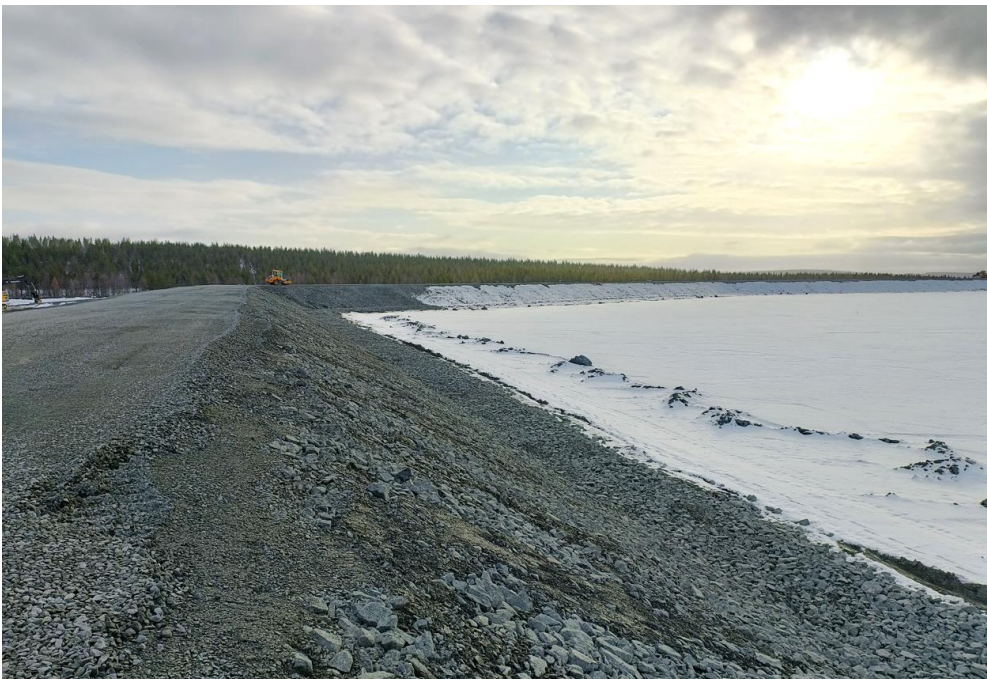
Paaluvälin 2600–3200 korotus on valmistunut lokakuussa 2023 ja riippumattoman laadunvalvonnan loppuraportti on toimitettu ELY-keskukselle 21.11.2023. Urakassa ei todettu poikkeamia. Riippumattoman laadunvalvojan mukaan urakan rakennekerrokset on tehty ympäristöluvan ja hyväksytyjen suunnitelmien mukaisesti ja eri rakennekerrosten ja rakenteiden toteutunut laatu täyttää sekä materiaalien ominaisuuksien, että työn osalta asetetut laatuvaatimukset. Lapin ELY-keskus on hyväksynyt esitetyt laadunvalvonta-asiakirjat sekä pohjoispadon korotuksen käyttöönoton 11.12.2023.

**Kuva 6-10.** Rikastushiekka-altaan A vaiheen 8 märän puolen luiskan eroosiosuojausta.

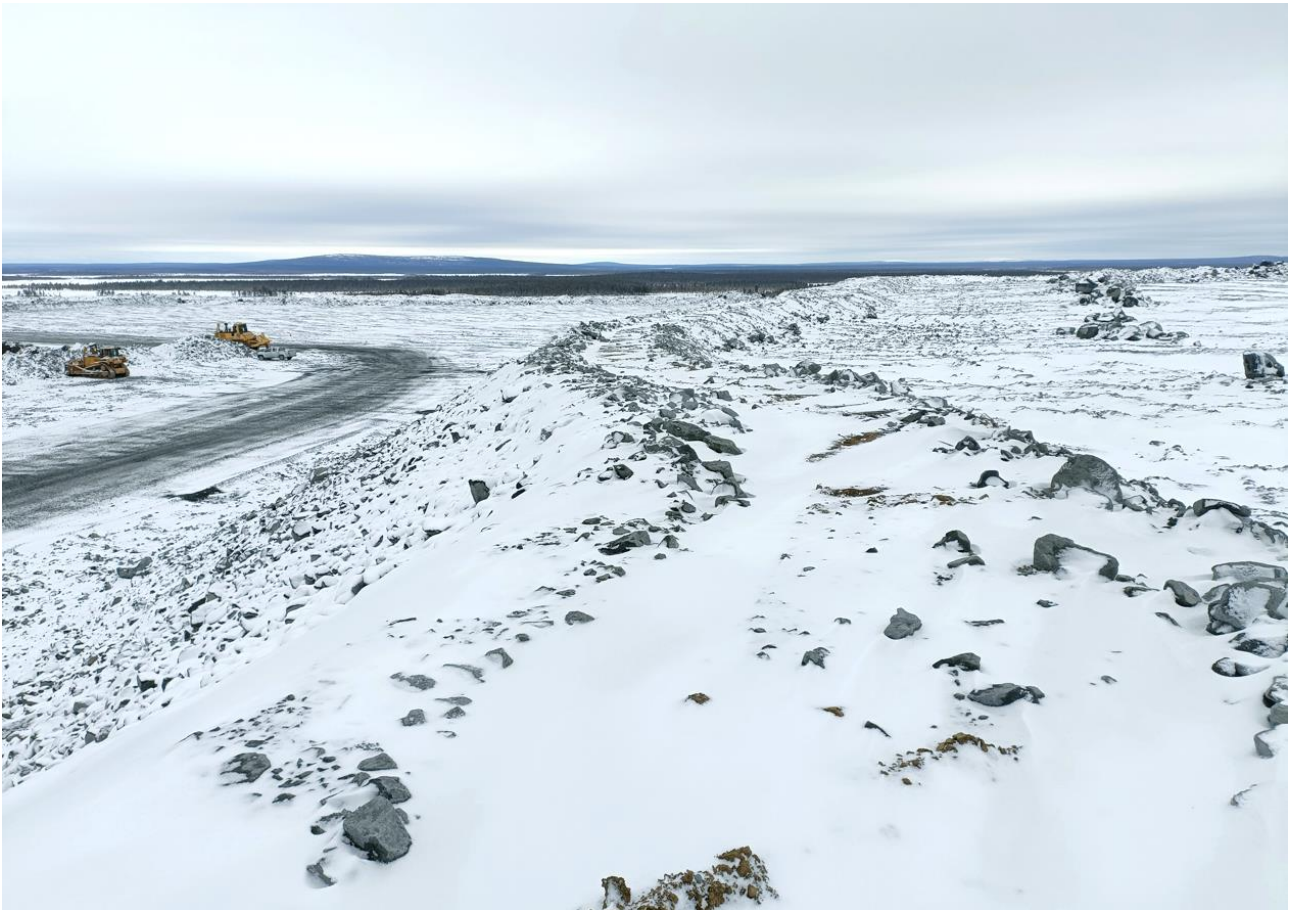
Sivukivialueen 2 väliaikaisen peiton (moreenirakenteen) rakennustyöt aloitettiin syksyllä 2022. Väliaikainen peitto rakentaminen valmistui huhtikuussa 2023 ja riippumattoman laadunvalvonnan loppuraportti on toimitettu ELY-keskukselle 7.7.2023. Riippumattoman laadunvalvojan mukaan urakan rakennekerrokset on tehty ympäristöluvan ja hyväksytyjen suunnitelmien mukaisesti ja eri rakennekerrosten ja rakenteiden toteutunut laatu täyttää sekä materiaalien ominaisuuksien, että työn osalta asetetut laatuvaatimukset. Lapin ELY-keskus on hyväksynyt esitettyt laadunvalvonta-asiakirjat ja väliaikaisten luiskien peittorakenteet 24.8.2023

**Kuva 6-14.** Väliaikaiset luiskat 2.0.

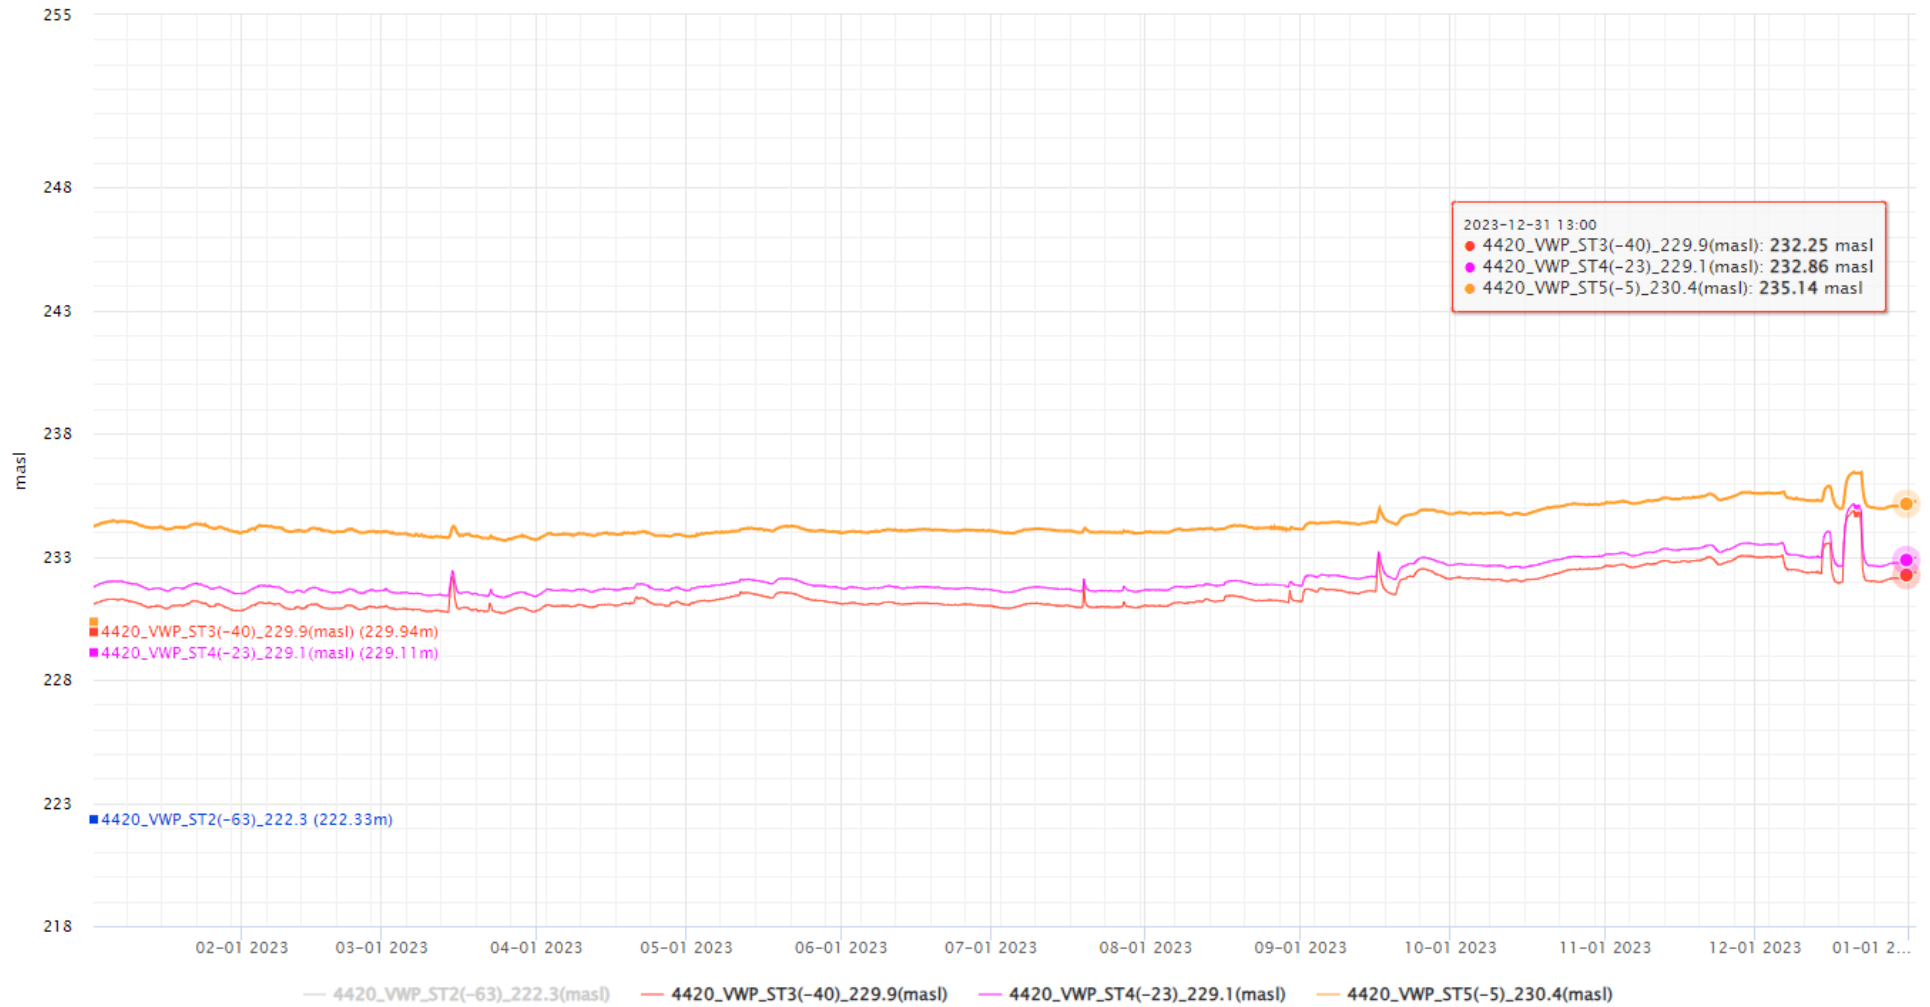
Section 4420

- 4420\_VWP / 4730\_VWP – The measurements show strong, abnormal fluctuation in December 2023. According to Boliden, this was most likely caused by toe drain pumping with level control. The pumping was restored to normal in the end of December.
