# Resultatredovisning och slutsatser

Miljökontroll av markanläggningar byggda med järnsand

## Falkträsket-västra och delsträcka längs väg 372

Anna Pantze och Jeffrey Lewis Tyréns

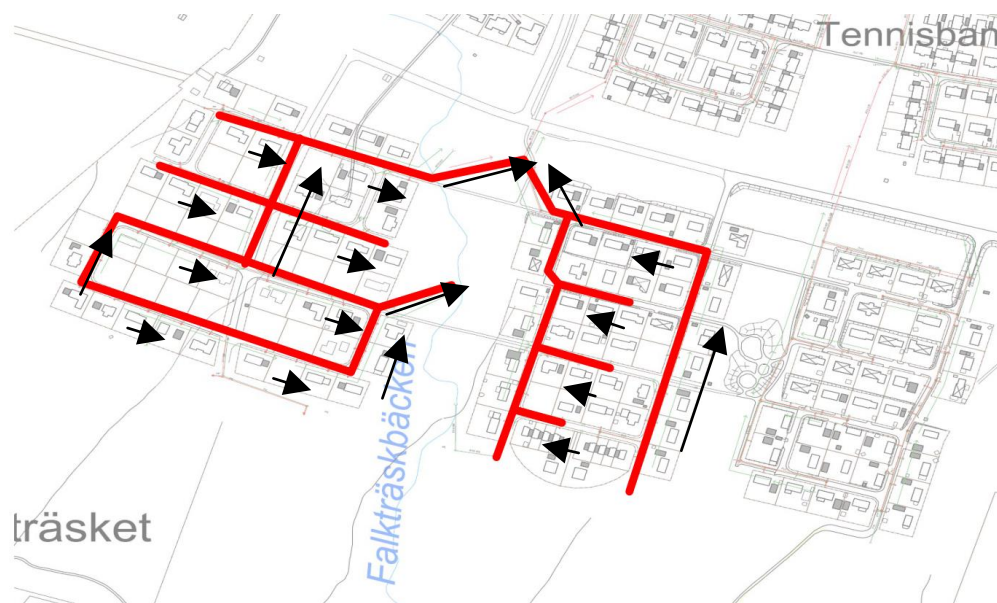
Figur 7.6. Lokalt yligt grundvattenflöde orsakade av kringfyllning runt dräneringsrör i Falkträskområdet. Röda linjer visar dräneringsrören och svarta pilar visar tolkade grundvattenflödesriktning.

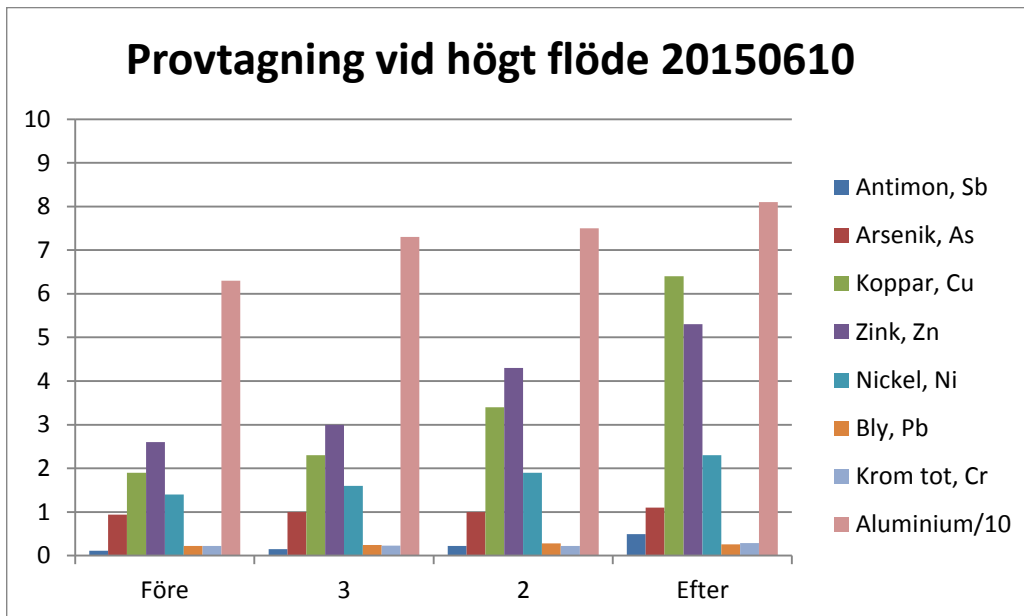
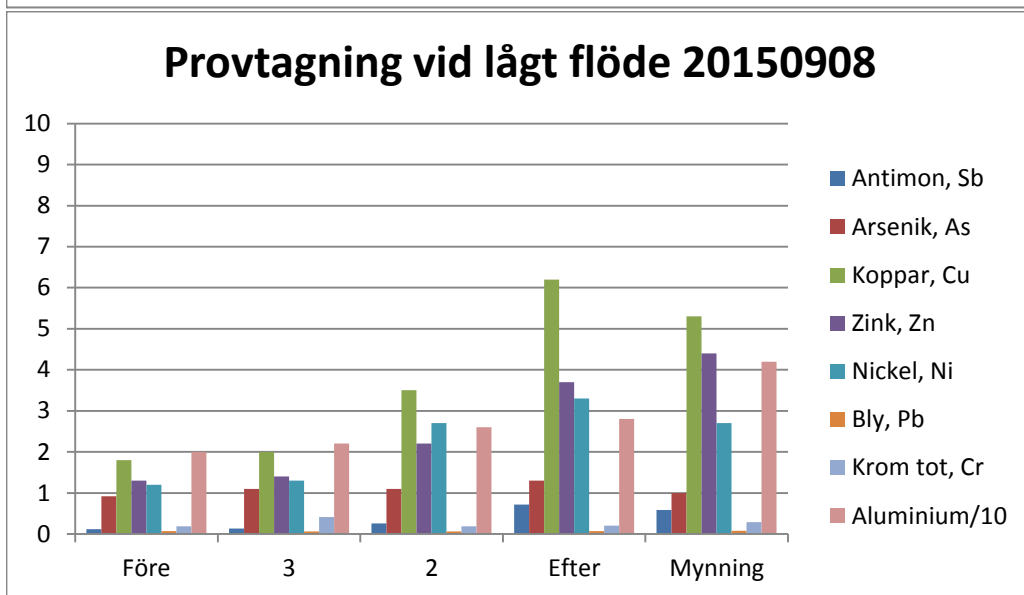
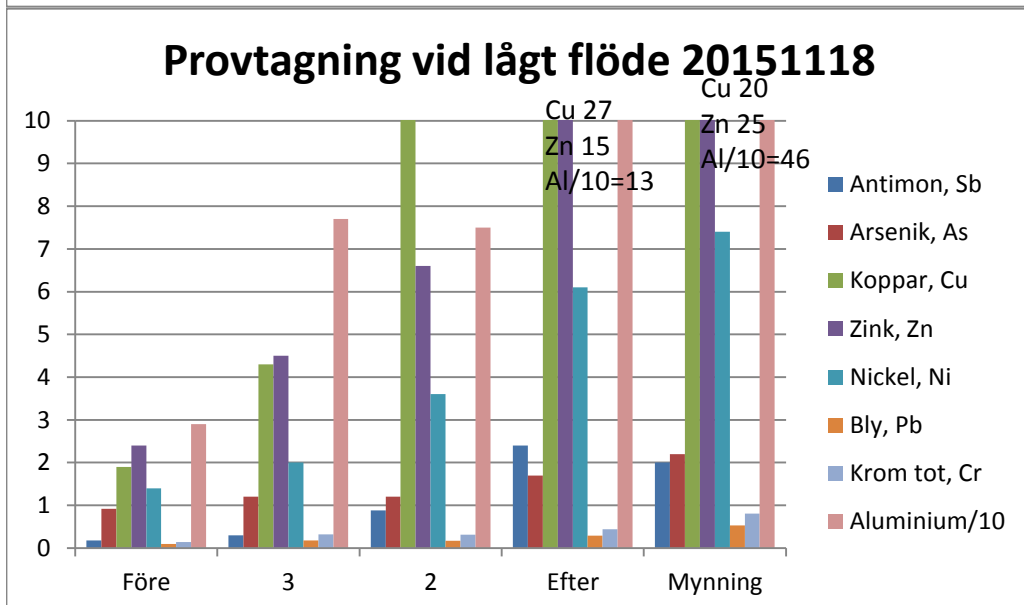
**Figur 7.9.** Visar förändring av halter i Falkträskbäcken från uppströms bostadsområden (Före) till mynningen i Skellefteälven. Efter är en punkt strax efter bäckens passage av Lantmannagatan. Halten för aluminium redovisas dividerad med 10. Flödet är relaterat till bäckens vattenföring. Inskrivna värden innebär att värdet för ämnet är större än skalan. Enhet är µg/l.

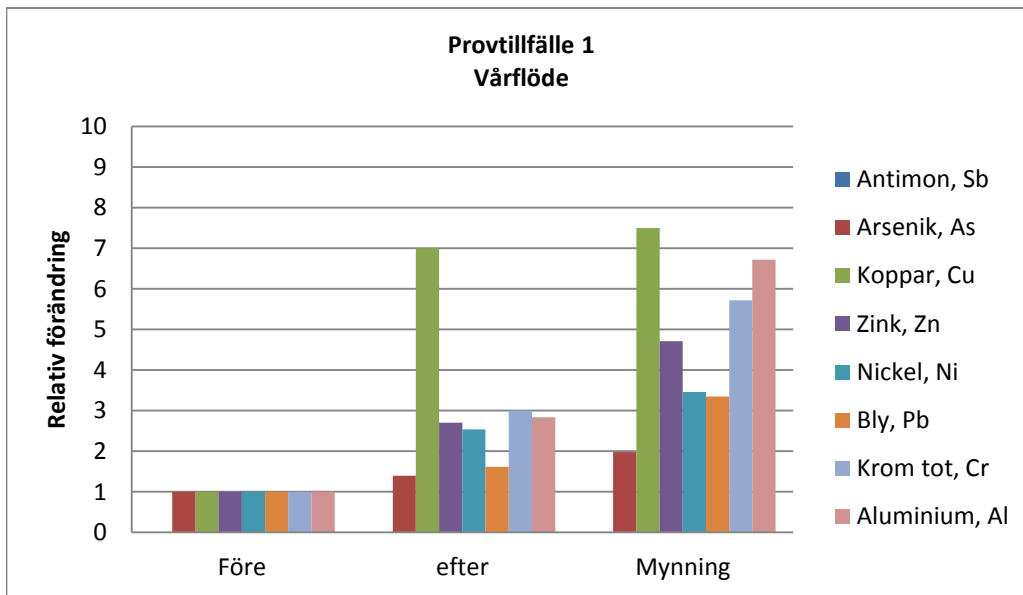
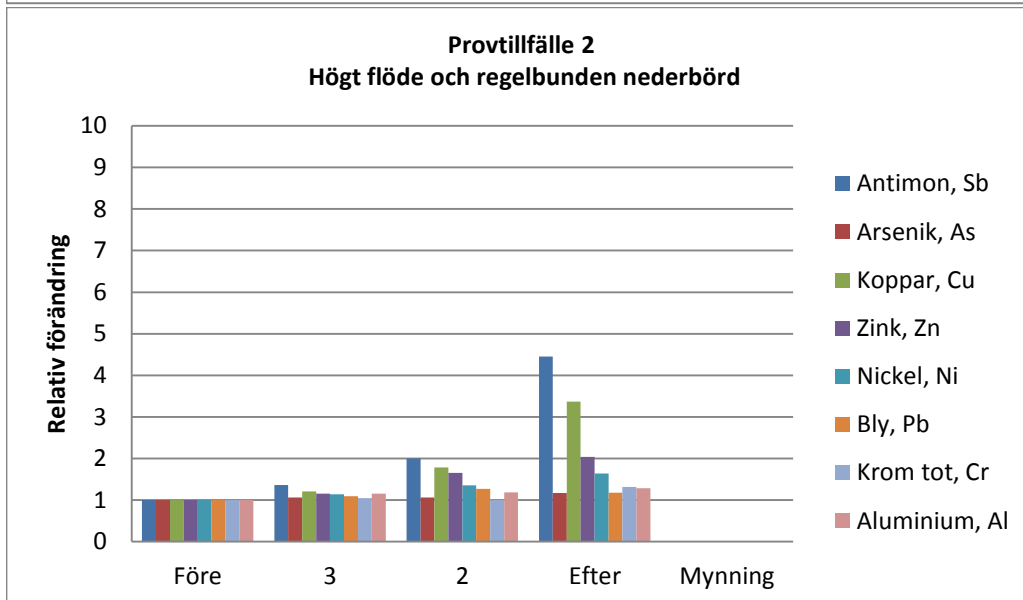
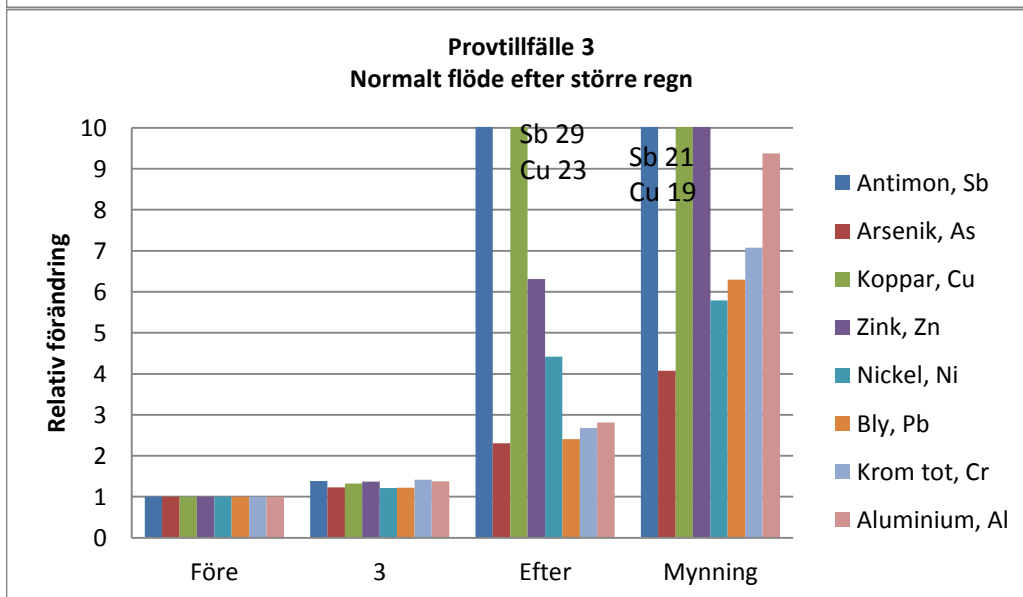
**Figur 7.11.** Relativ förändring av halten i bäcken jämfört halten i punkten före. En avsköljning av markytan vid provtillfälle 3 har påverkat resultaten markant punkterna efter och mynning. Inskrivna värden innebär att värdet för ämnet är större än skalan.

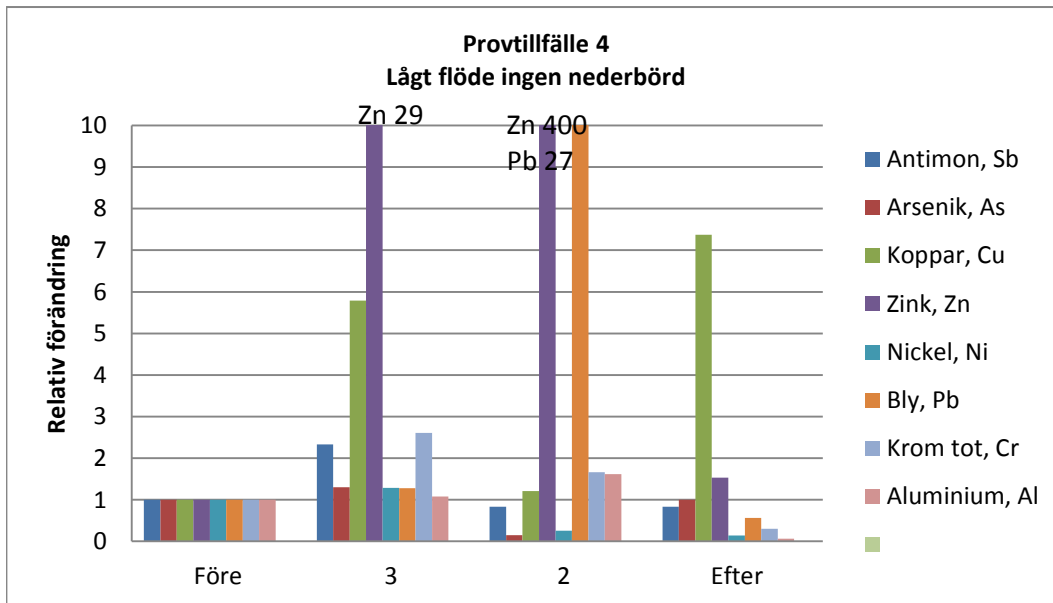
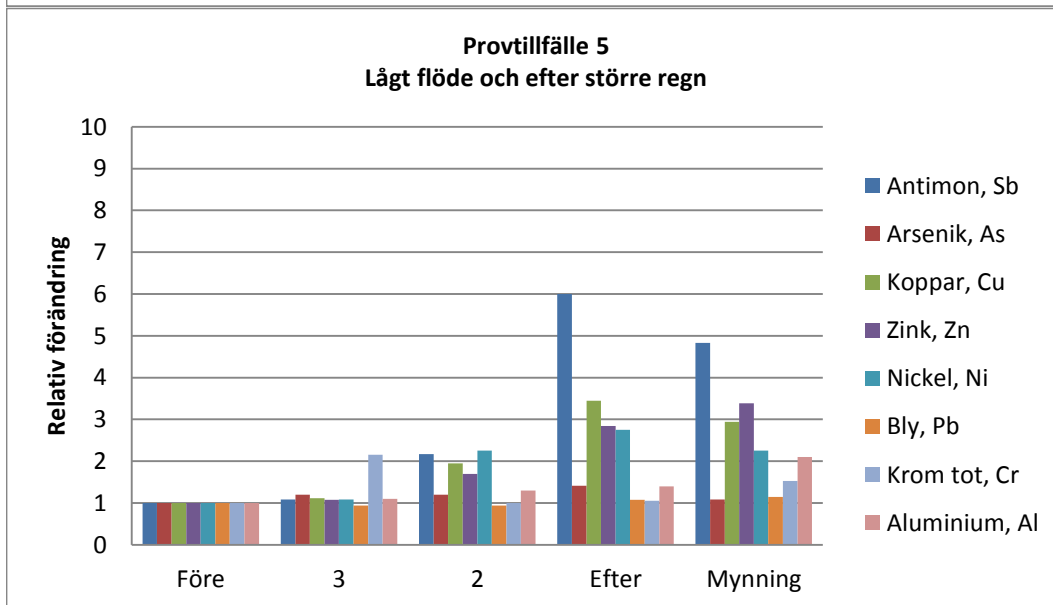
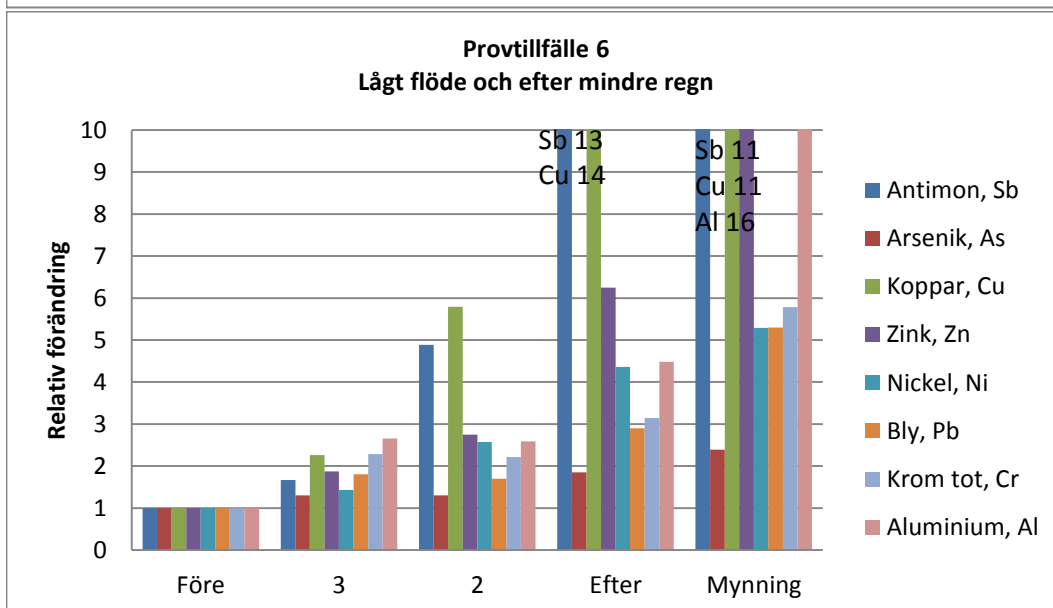
**Figur 7.12.** Relativ förändring av halten i bäcken jämfört halten i punkten före. Provfallfälle 4 bör representera mätning där ytavrinning har underordnad påverkan. Provfallfälle 4 och punkt 2 påverkas av någon okänd punktkälla som ger stor påverkan halten för Pb och Zn. Inskrivna värden innebär att värdet för ämnet är större än skalan.

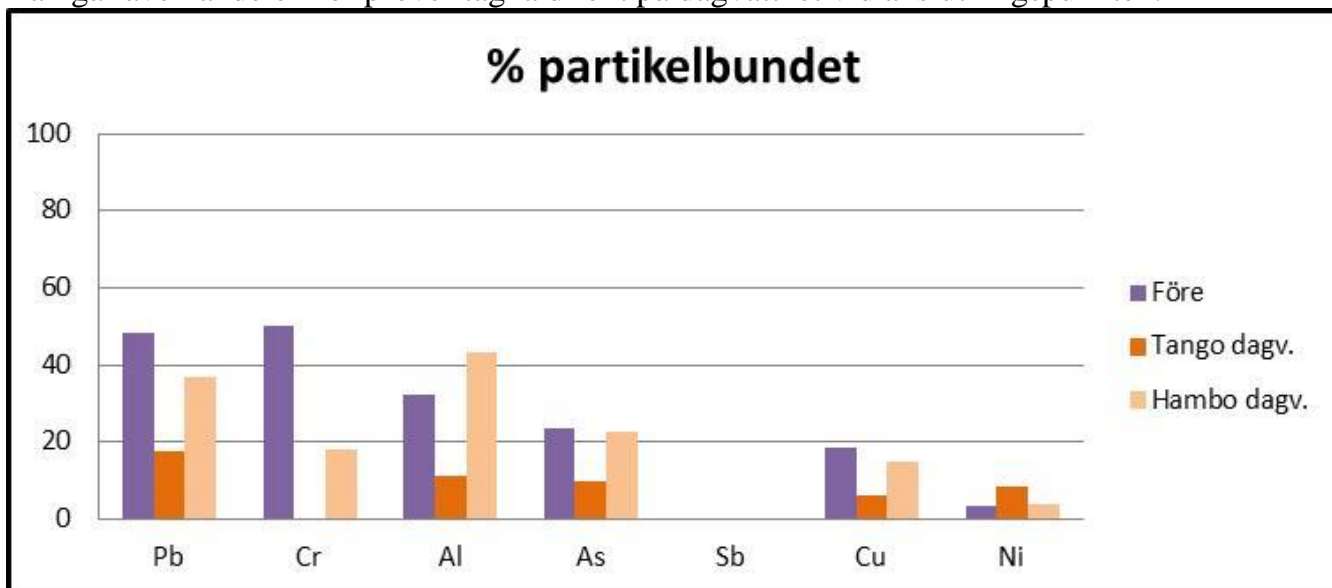
Bly och krom är ämnen där störst andel som transporteras med partiklar från området. Aluminium borde tills större del vid givna pH-värden transporteras med partiklar. Det är ett förhållande som tyder på att den partikulära transporten är kopplad till kolloider, d v s mindre partiklar än de som fastnar på filtertypen som använts vid analysen, än de som resultaten visar. I figur 7.13 och 7.14 framgår andelen som är partikelbunden punkten ”före” och ”efter”. Där framgår även andelen för prover tagna direkt på dagvattnet vid anslutningspunkten.

Figur 7.13. Andel av analyserad metall som är bunden till partiklar större än 45 µm vid punkten ”före”. Tango dagv. ligger uppströms punkt 3 och Hambo dagv. ligger uppströms punkt 2.

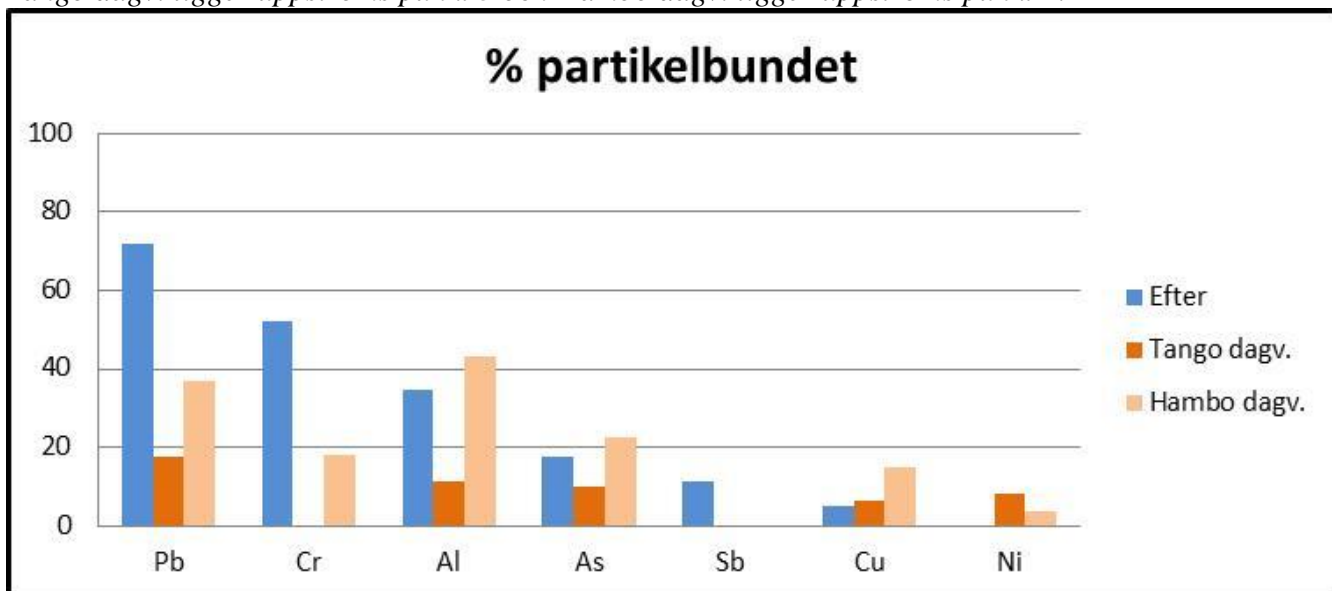
Figur 7.14. Andel av analyserad metall som är bunden till partiklar större än 45 µm vid punkten ”efter” och från prover tagna direkt ur dagvattenrör. Tango dagv. ligger uppströms punkt 3 och Hambo dagv. ligger uppströms punkt 2.

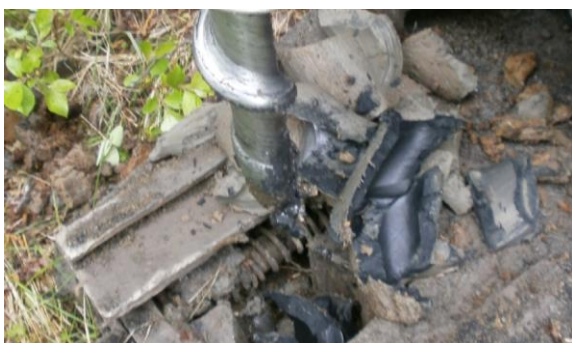
En förenklad tolkning av grundvattnets läge presenteras i Figur 8.2 och bilaga 4. Fokus ligger på grundvattnet i de ytliga jordlagren, eftersom eventuella föroreningar från järnsanden i huvudsak föreligger som upplösta joner därmed återfinnas i de ytliga jordlagren. Svarta pilar visar grundvattnets sannolika flödesriktning med hänsyn till topografin, jordarter samt tjockleken av jordlagret. Pilens längd visar tolkade grundvattnets strömningshastighet. Röd pilen visar hur grundvatten som finns i järnsanden troligtvis rör sig eftersom vattnet lättare letar sig genom järnsanden än den naturliga leran i omgivningen. Ett undersökningsintyg från Boliden (Ögren och Musold, 1975) bedömde att vatten finns i järnsanden omkring GV 5 under större delen av året medan positionen för GV 1 hade inget eller tidvis dränage genom järnsanden. Höjden av grundvattnet vid dessa två punkter visar att grundvattnet kommer att strömma västerut enligt den röd pil i figur 8.2, vilken stämmer med Bolidens observationer. Viktigt att förstå är att grundvattnet endast kan nå järnsanden som finns belägen lägre än diket på sidan om väg 372. När grundvattenrör GV2 installerades konstaterades att där fanns sulfidjord, se figur 8.3.

**Figur 8.3.** Borrning vid installation av grundvattenrör GV2, bilden visar sulfidjord på skruven.
