BOLIDEN KEVITSA MINING OY KEVITSA KAIVOKSEN YMPÄRISTÖMELU- MITTAUKSET 16.-17.11.2021

Tilaaaja:	Boliden Kevitsa Maining Oy Mirva Kuivalainen
Toimeksianto:	Mittaus suunnitelma 24.5.2021
Raportoinut:	Miia Nikula miianikula@eurofins.fi
Tarkastanut:	Miia Perälä Miiaperala@eurofins.fi
Raportti:	KEVITSAN KAIVOKSEN YMPÄRISTÖMELUMITTAUKSET 16.-17.11.2021
Tulokset:	LIITE 1 YMPÄRISTÖMELUMITTAUKSET LIITE 2 KEVITSAN SÄÄASEMA 16.-17.11.2021

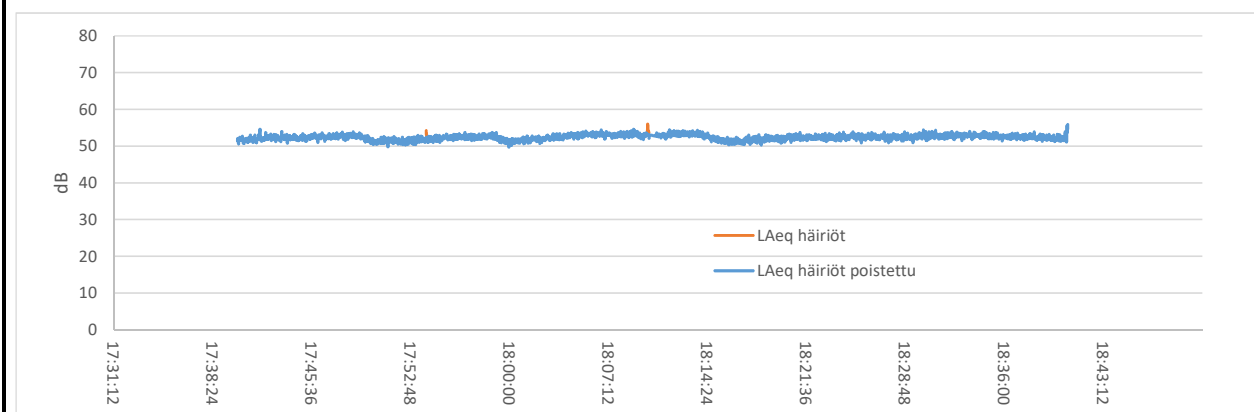
TRENDIKUVA

Mittauspiste sijaitsi noin rikastushiekka-altaan eteläreunalla, etäisyys rikastamolle noin 1,5 km. Mittari oli suunnattu kohti rikastamolta kuuluvaa melua. Rikastamolta kuului taisainen humina mittauspisteelle sekä työkoneiden ääniä. Häiriöääniä, joita olisi ollut tarpeen poistaa tuloksista, ei havaittu. Patoaltaasta kuului koko mittauksen ajan vedenkohinaa. Kuulohavaintojen perusteella melussa ei havaittu impulssimaisuutta tai kapeakaistaisuutta. Mittausten aikana oli lumimaassa.

Keskiäänitaso L_{Aeq} (dB)			Taustamelu L_{Aeq} [dB]	Mittaus-epävarmuus	Mittaustilanne
min	max	keskiarvo			
50	56	52	-	± 10 dB	Koko mittausjakso
50	55	52	-	± 10 dB	Koko mittausjakso, josta on poistettu häiriöäänit

Mittausten perusteella voidaan todeta, että melutaso ylittää Valtioneuvoston päätöksessä 993/1992 annetun yöajan ohjearvon mittauspisteessä KevD-1. Mittauksen aikana altaan alaosaan virtasi vettä, joka aiheutti voimakkaan tasaisen äänen koko mittauksen ajaksi. Veden ääni ylitti selvästi tehtaalta kuuluvan huminan, mikä todennäköisesti näkyy mitatussa keskiäänitasossa. Samatilanne oli myös päiväajan mittauksessa.

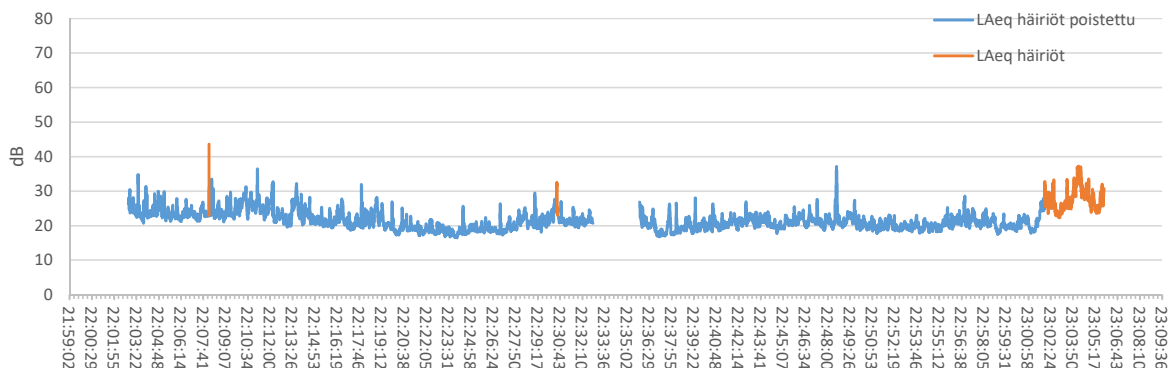
TRENDIKUVA

Mittauspiste sijaitsi läheisen kiinteistön (loma-asunto) pihapiirissä, etäisyys rikastamolle noin 2,7 km. Mittauspisteelle kuului kaivokselta tasainen humina. Kuulohavaintojen perusteella melussa ei havaittu impulssimaisuutta tai kapeakaistaisuutta. Mittauksen aikana mittauspaikan ja -kohteen välillä oli lumikenttä. Lunta oli myös ympäröivissä puissa.

Keskiäänitaso L_{Aeq} (dB)			Taustamelu L_{Aeq} [dB]	Mittaus-epävarmuus	Mittausilanne
min	max	keskiarvo			
17	44	23	-	± 10 dB	Koko mittausjakso
17	37	22	-	± 10 dB	Koko mittausjakso, josta on poistettu häiriöäännet
