**Boliden Kevitsa Mining Oy**

## **KÄYTTÖTARKKAILUN VUOSIYHTEENVETO 2023**

Päivämäärä: 20.3.2024

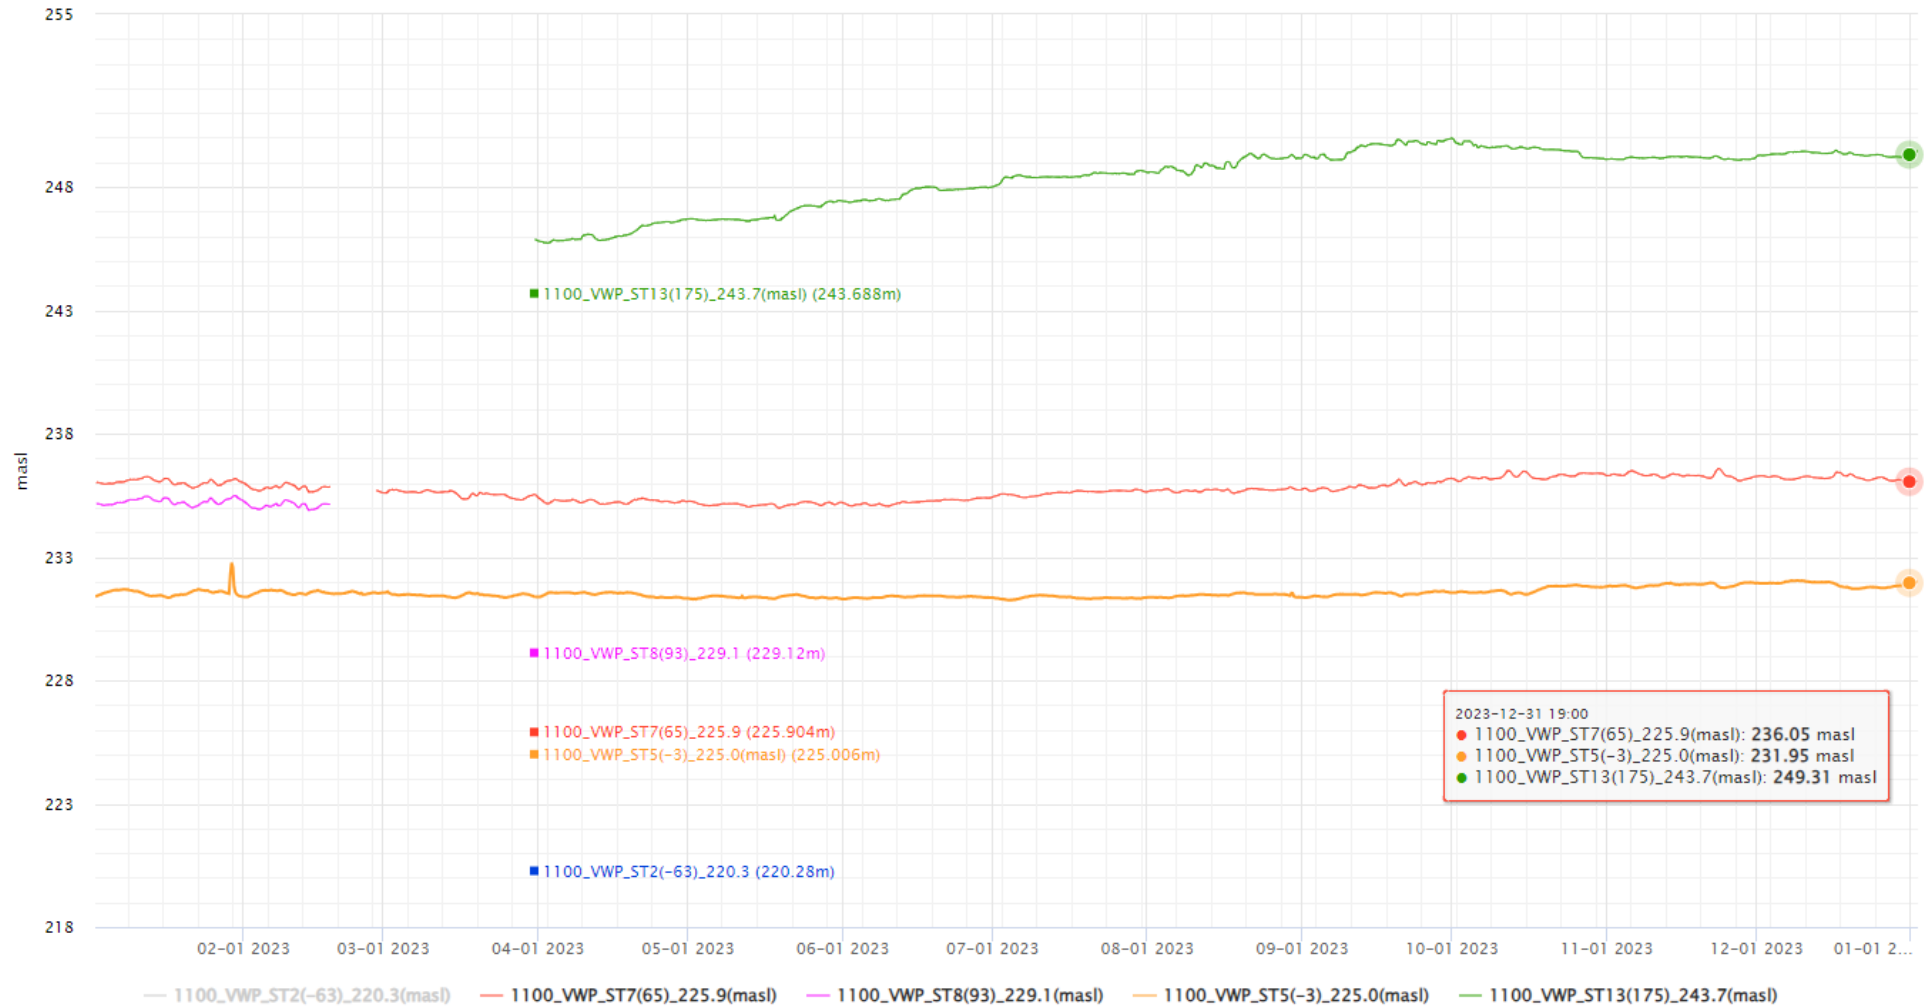
Section 1100

- 1100\_VWP\_ST13(175)\_243.7 – The pressure level increased with a constant trend above the pond water level during Q3 2023. The piezometer was installed due to frozen layer observed in CPT investigation. The pressure level increase is very likely due to perched water above the frozen layer.

Toinen huomionarvoinen painetasomuutos havaittiin osuudella 1100-1100', jossa 1100\_VWP\_ST13(175)\_243.7:n paine nousi 4 m Q2-Q4 2023 aikana. Paineen muutos johtuu suurella todennäköisyydellä jään yläpuolella olevasta vedestä rikastushiekassa. Pietsometri 1100\_VWP\_ST8(93)\_229.1 poistettiin seurannasta Q2 2023 jälkeen, kun anturikaapelit vaurioituivat rakennustöiden aikana.

1100\_VWP\_ST13(175)\_243.7 pressure increased 4 m during Q2-Q4 2023. The pressure change is high likely due to water above the frozen layer in tailings. Piezometer 1100\_VWP\_ST8(93)\_229.1 was lost in Q2 2023 after sensor cables were damaged during construction work.

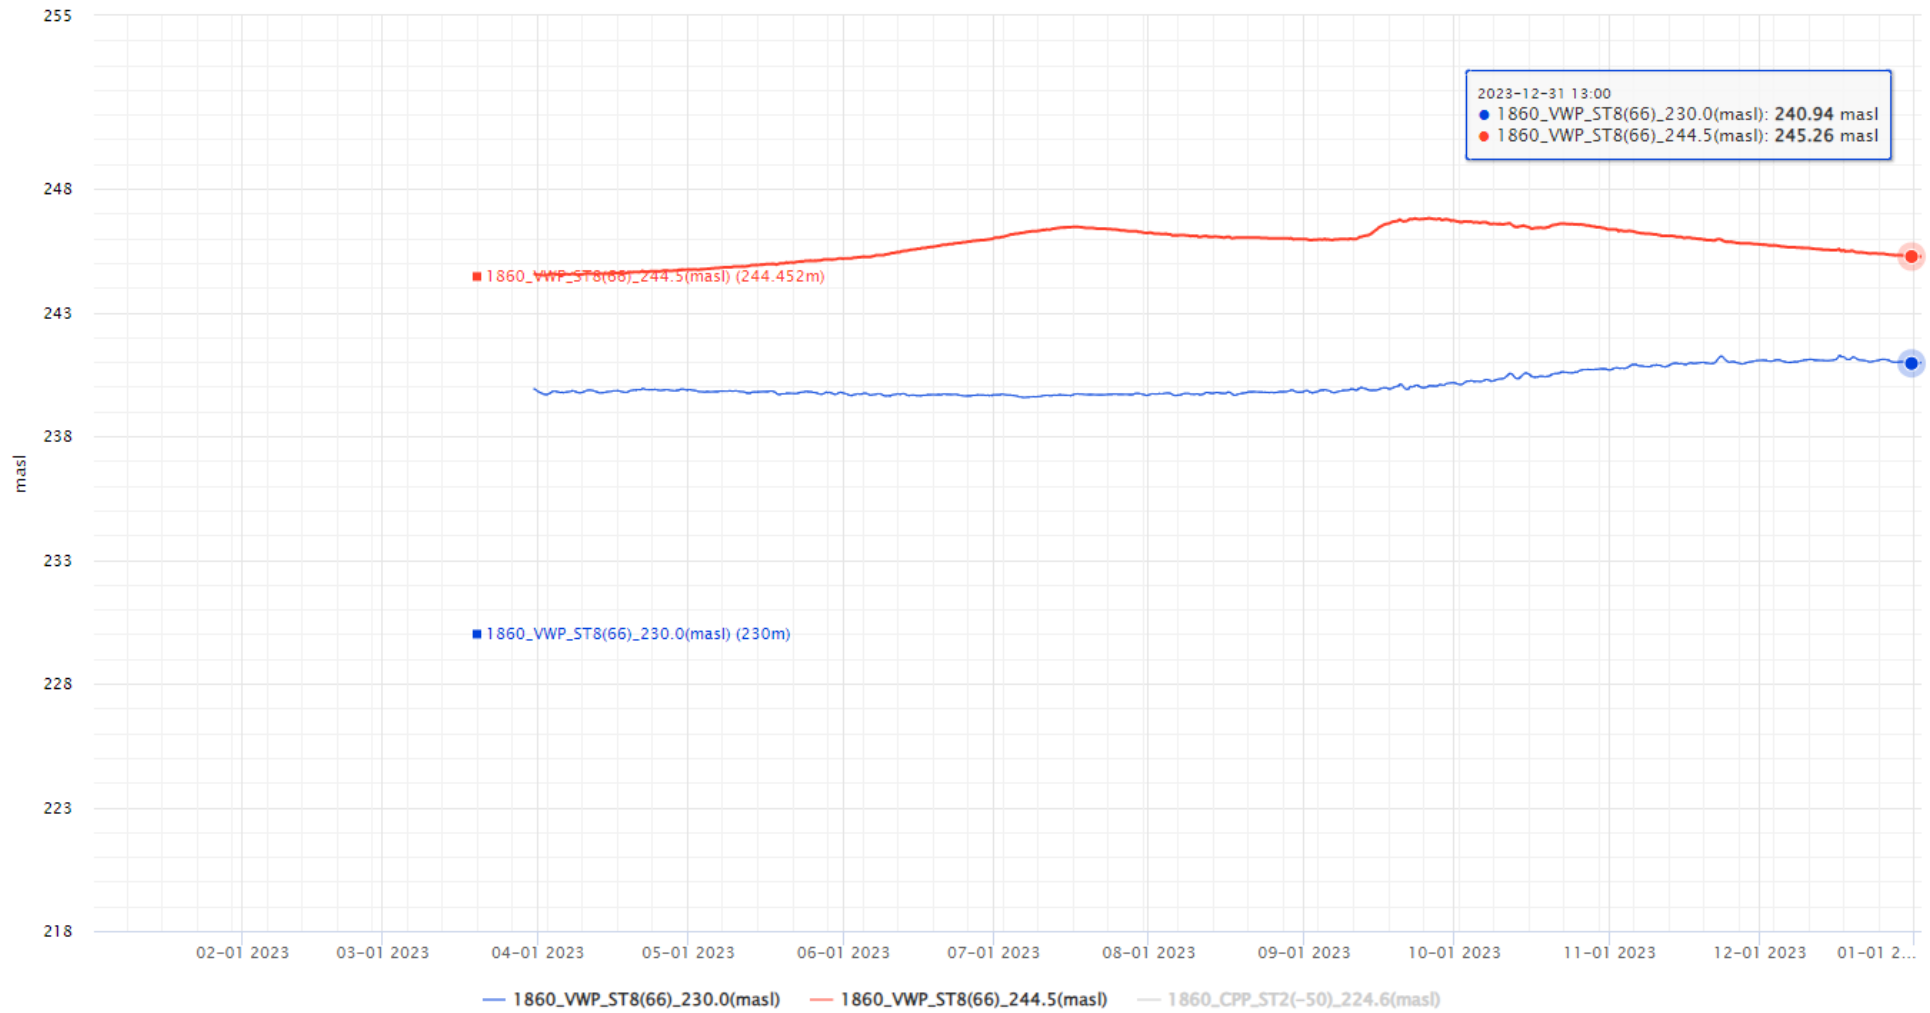
Section 1860

- 1860\_VWP\_ST8(66)\_244.5 – Unusual pressure level changes between 246 and 246.8. Does not correlate with precipitation. Installed March 2023 to measure frozen layer temperature. Some of the changes correlate with temperature changes. The pressure change at the higher aquifer is caused high likely by spigotting.

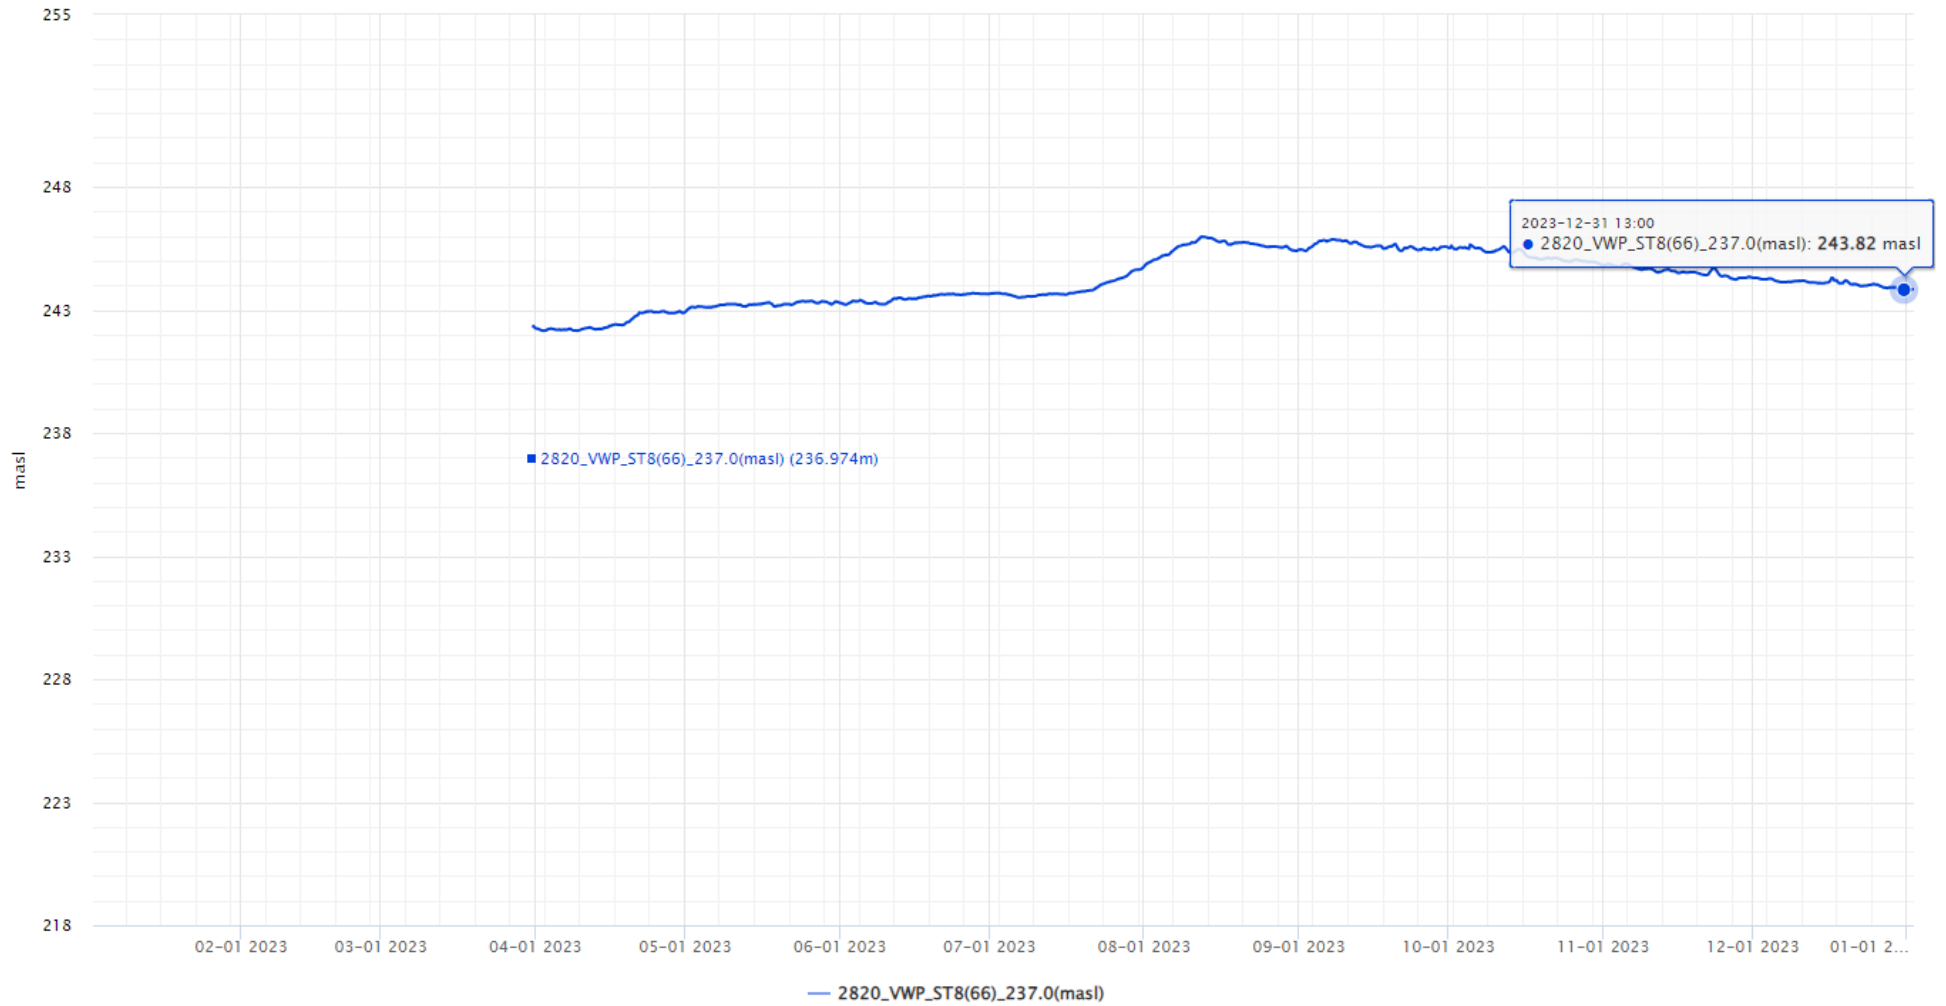
Section 2820

- 2820\_VWP\_ST8(66)\_237.0 – The piezometer is installed south of the decant road and shows a higher pressure level than other ST8 VWPs. During Q3 the pressure level increased into the level of +245.5, where the pressure stabilized. During the facility inspections water has been observed between the starter dam and stage 3 embankment at this section and it was deduced that the effectiveness of the toe drain might be lowered. Phreatic level south of the decant is recommended to be observed more closely.

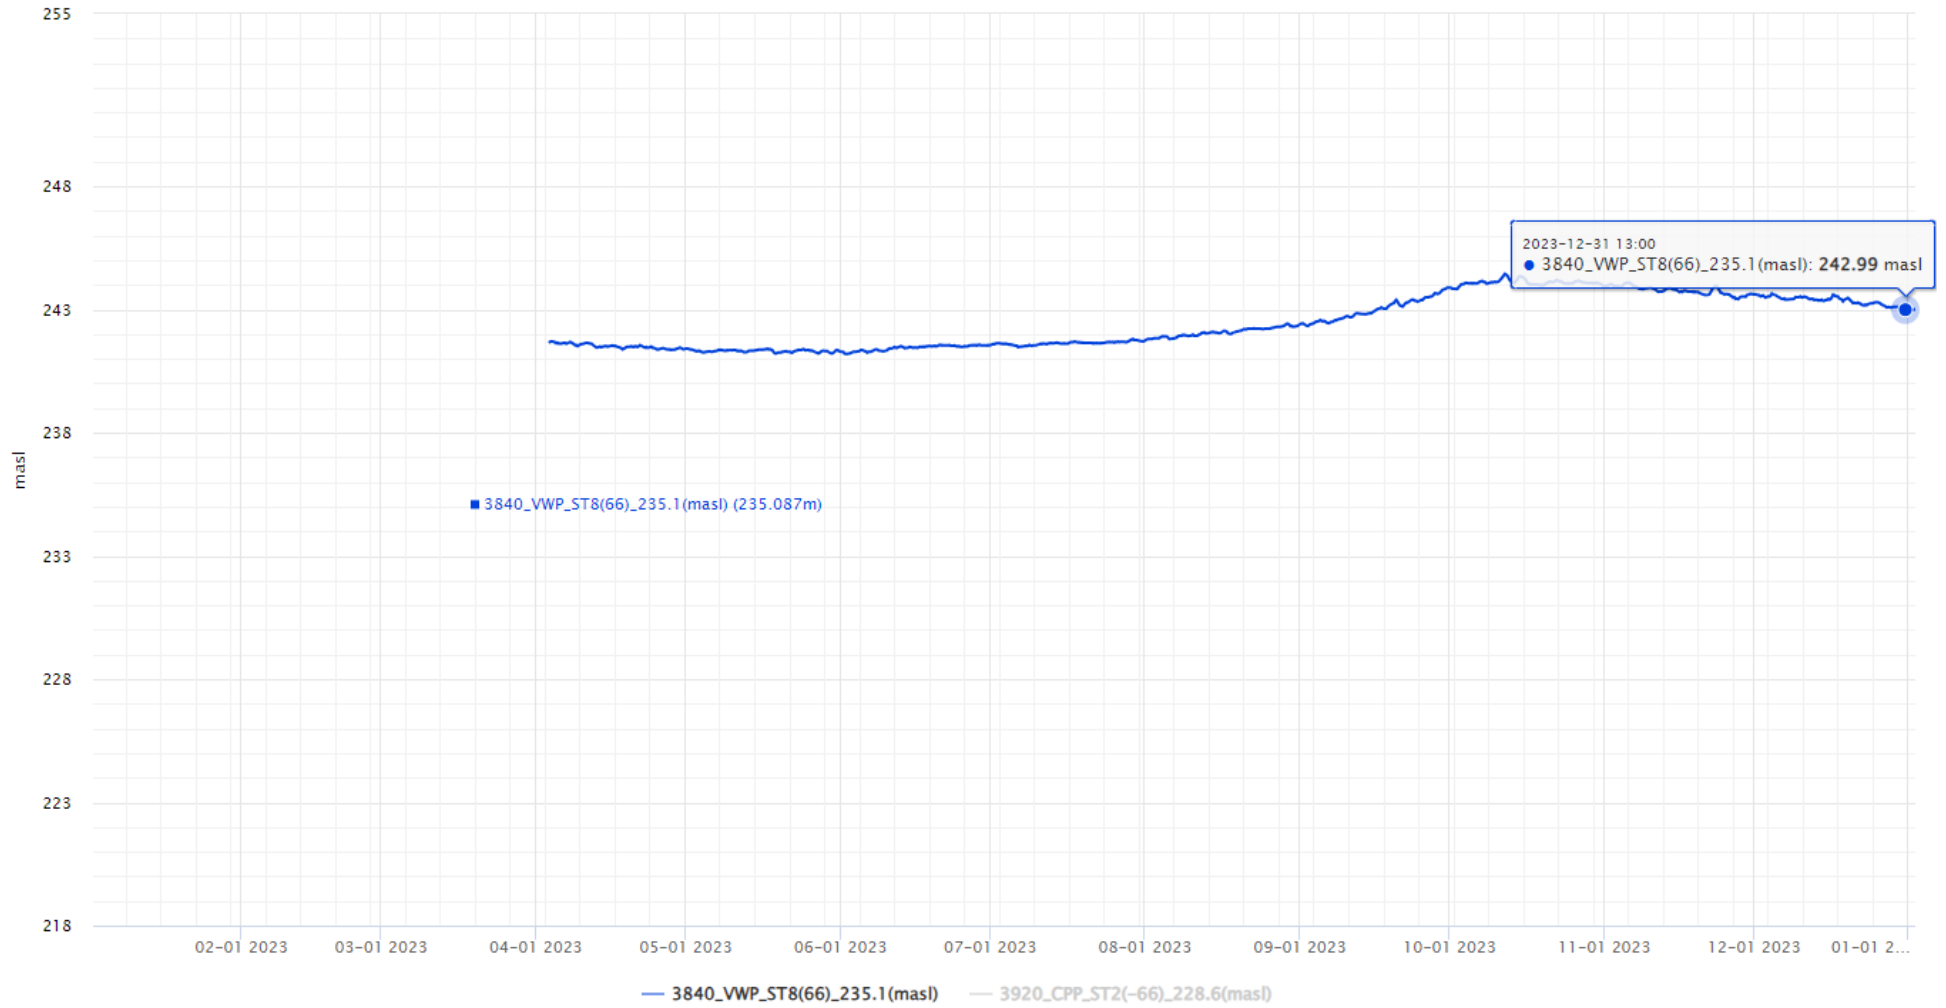
Section 3840

In south dam section chainages 3840, 4410, and 5170 the piezometers at stage 7 and 8 show increasing pore pressures during Q4 2023. This is likely to be caused by spigotting at the areas.

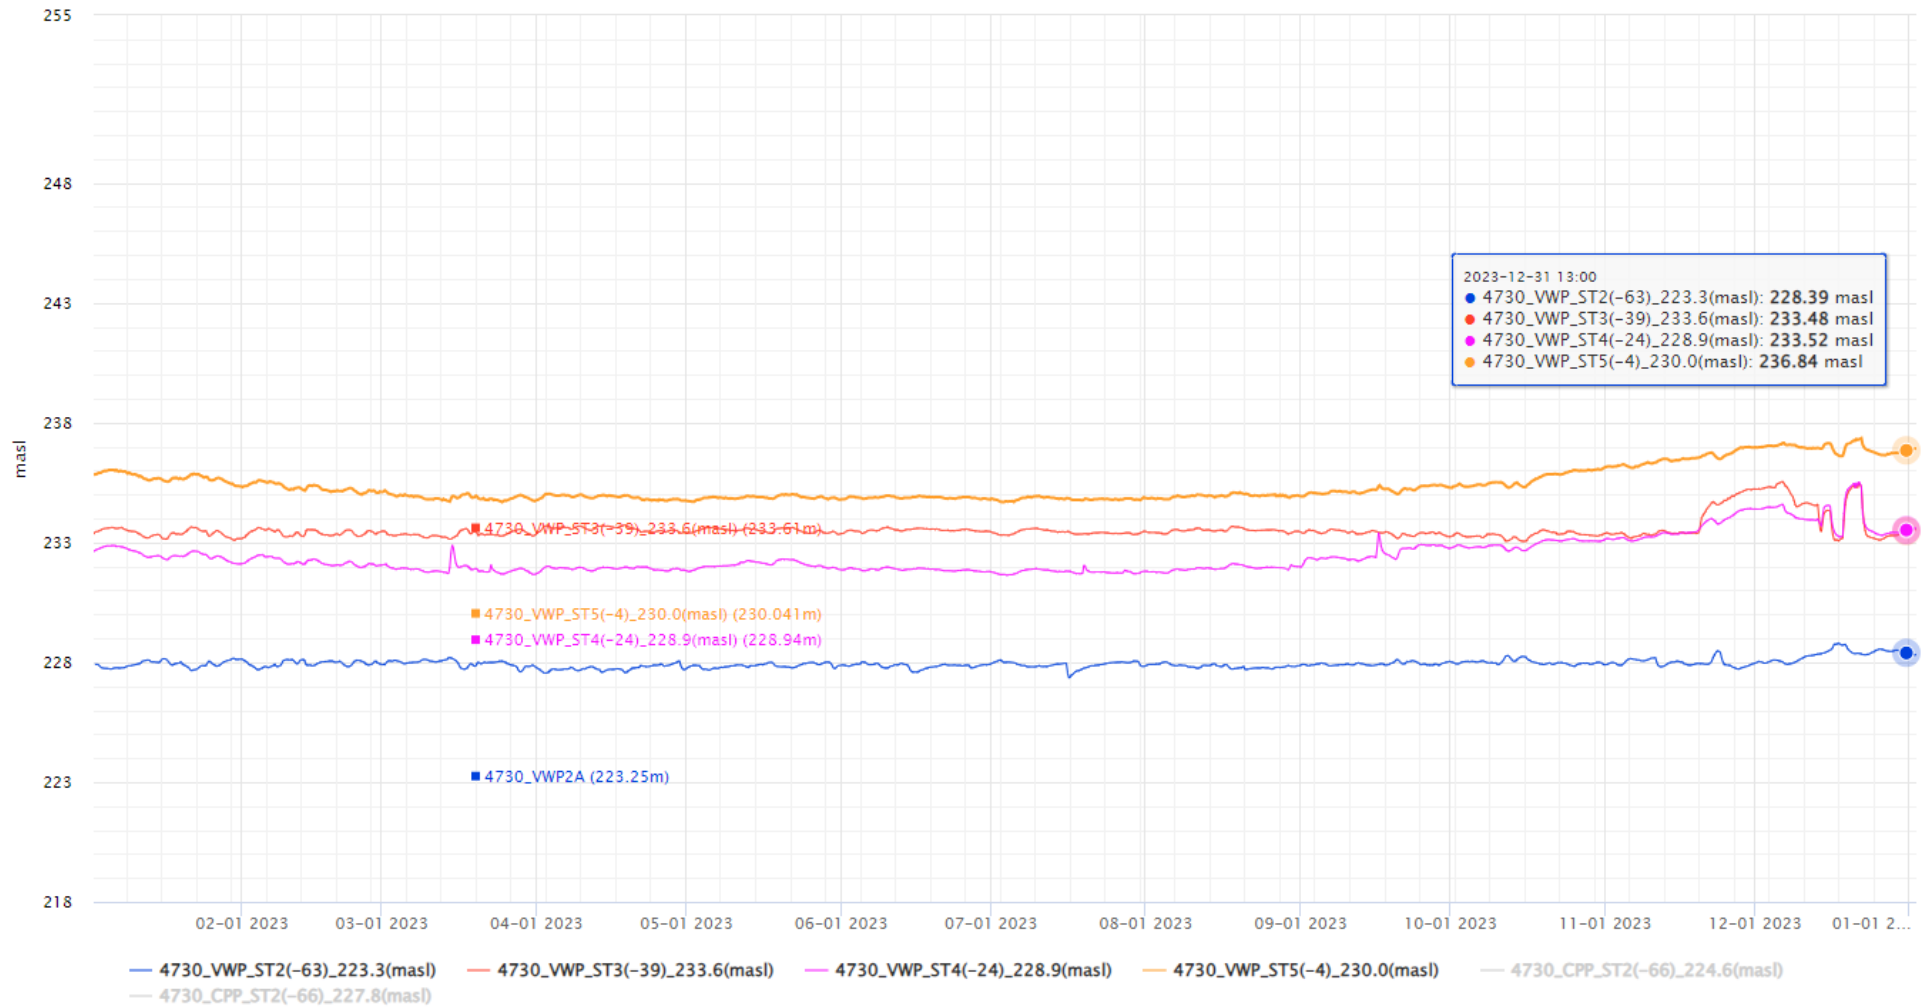
Section 4730

4730_VWP_ST4(-24)_228.9	+232.6 - +235.5	+238.0	Ok. Strong fluctuation in Q4 2023. <b>See text below table</b>  Ok. Voimakasta paineen vaihtelua 2023 neljännessä kvartaalissa. <b>Katso teksti taulukon alta.</b>
	4730_VWP_ST5(-4)_230.0	+235.3 - +237.4	+239.6	Ok. Increasing trend in Q4 2023.  Ok. Kasvava huokospaine 2023 neljännessä kvartaalissa.
	5020_VWP_ST3(-40)_233.8	+234.7 - +235.8	+238.0	Ok.
	5170_VWP_ST8(66)_235.0	+241.6 - +243.8	TBD / Asetetaan myöhemmin	Installed April 2023. 2-meter increase in pore water pressure in October 2023. Which was high likely caused by spigotting in the area. Decreasing trend in November and December.  Asennettu huhtikuussa 2023. Kahden metrin kasvu huokosvedenpaineessa lokakuussa 2023, joka todennäköisesti johtui spigotoinnista alueella. Laskeva huokosvedenpaine marraskuussa ja joulukuussa.
	6150_VWP_ST8(66)_244.8	+243.5 - +244.7	TBD / Asetetaan myöhemmin	Installed April 2023. Clear increase in pore pressure in July. Decreasing trend from August to November. <b>See text below table</b>  Asennettu huhtikuussa 2023. Selkeä kasvu huokosvedenpaineessa heinäkuussa. Laskeva huokosvedenpaine elokuusta marraskuuhun. <b>Katso teksti taulukon alla.</b>

- 4420\_VWP / 4730\_VWP – The measurements show strong, abnormal fluctuation in December 2023. According to Boliden, this was most likely caused by toe drain pumping with level control. The pumping was restored to normal in the end of December.

The piezometers in sections 4420, 4730 and 5170 at lower stages have shown relatively stable pore pressure levels during 2023. During Q4 2023 some sudden pressure changes was caused by toe drain pumping.

It is recommended to set automatic trigger levels to Finmeas for VWPs for which trigger levels have been presented in the instrument register (23Q2-2).

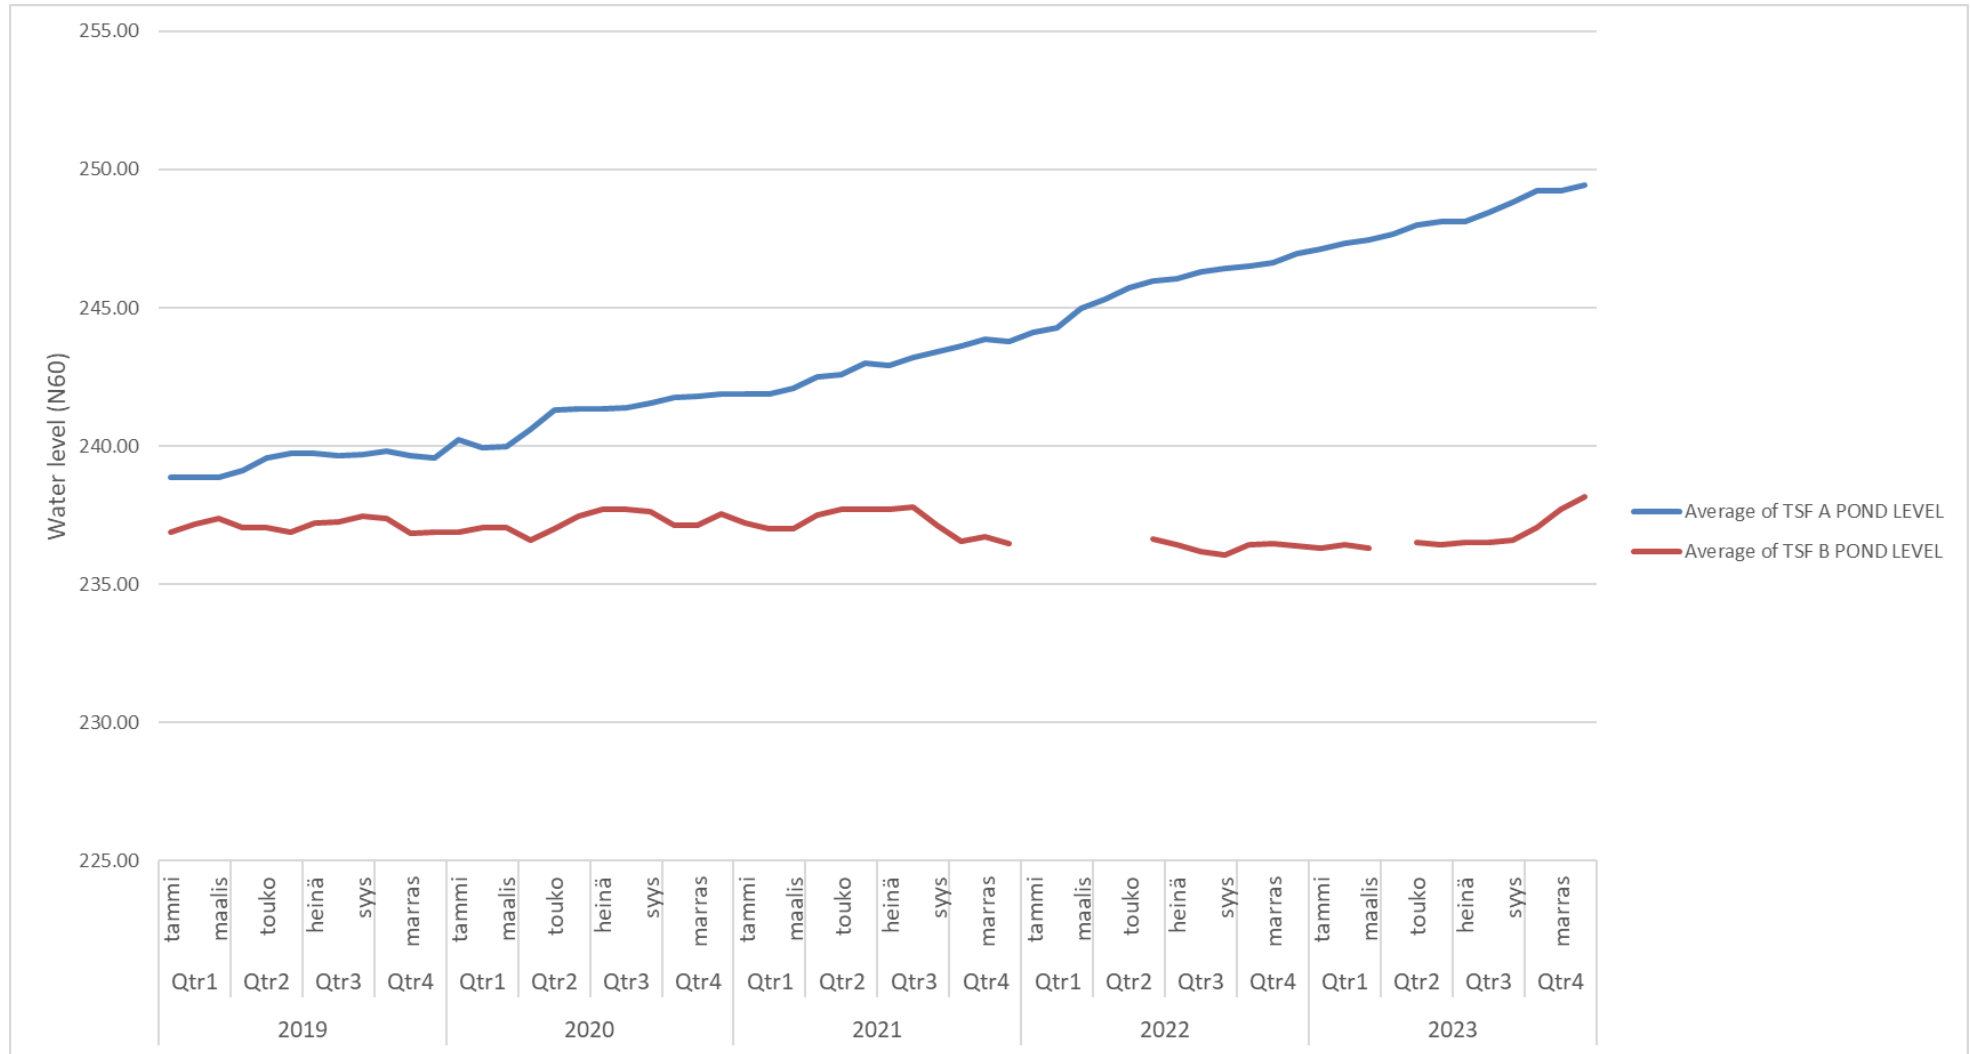
### 1.6. TSF A & B vedenpinnantasot / TSF A & B Pond Elevations

<p>Rikastushiekka-altaiden A ja B vedenpinnantasojä seurataan säännöllisillä GPS mittauksilla. Rikastushiekka-allas A:n pienin biitsin pituus havainnoidaan silmämääräisesti rakennustöiden yhteydessä.</p> <p>Kuukausittaiset keskiarvotasot on esitetty kuvaajassa 1 ja yhteenvetona taulukossa 11.</p>	<p>The pond water level in TSF A and TSF B is measured regularly with GPS surveys. TSF A minimum beach length is observed visually in connection with construction works.</p> <p>Monthly average levels are shown as a graph in Figure 1, and summarized in Table 11.</p>
---	---

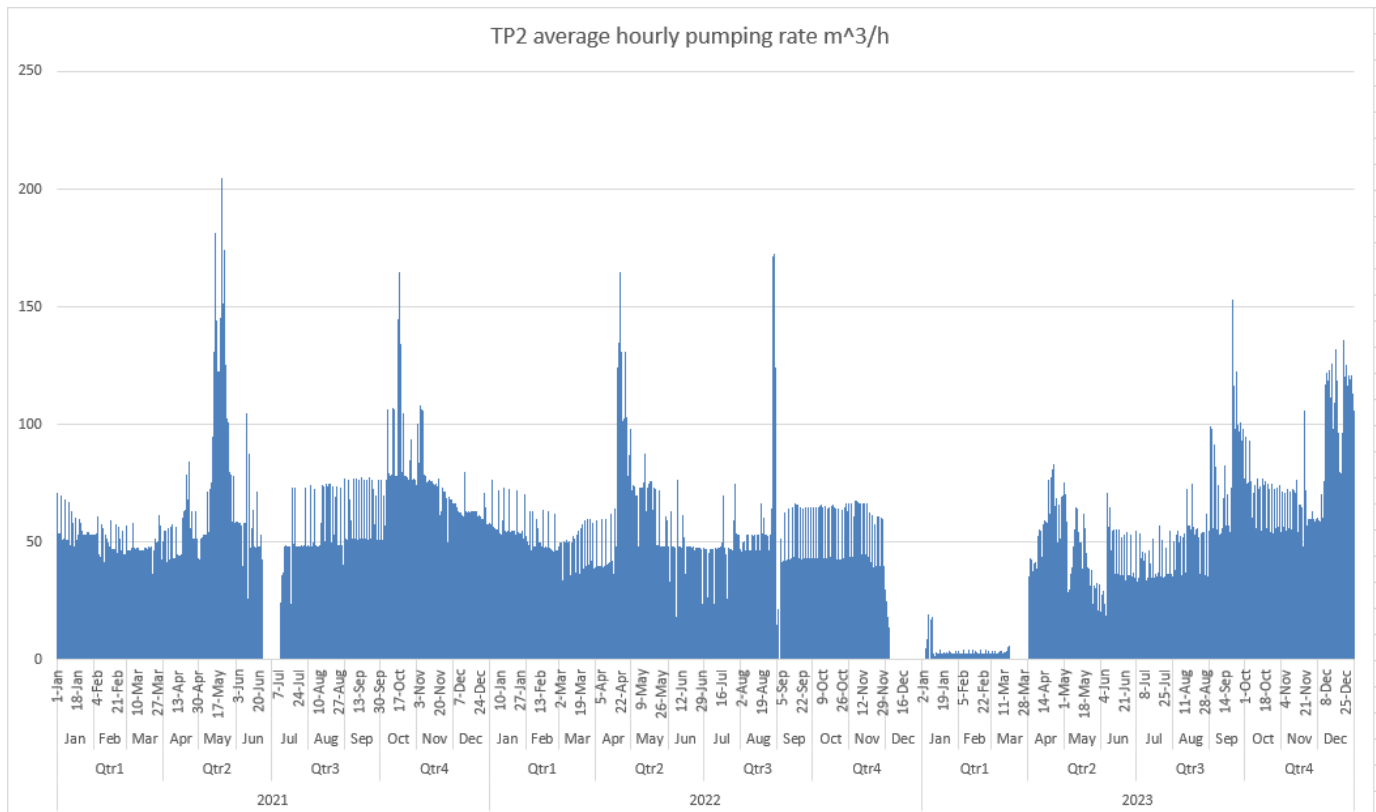
### TP2 päivän keskimääräinen tuntivirtaama kanava A / TP2 average hourly flow rate for a day channel A

In the preparation of Q2 2023 quarterly monitoring report, it was noted previously only Channel A flow has been considered in the estimation of TP2 flow. TP2 flow, which is

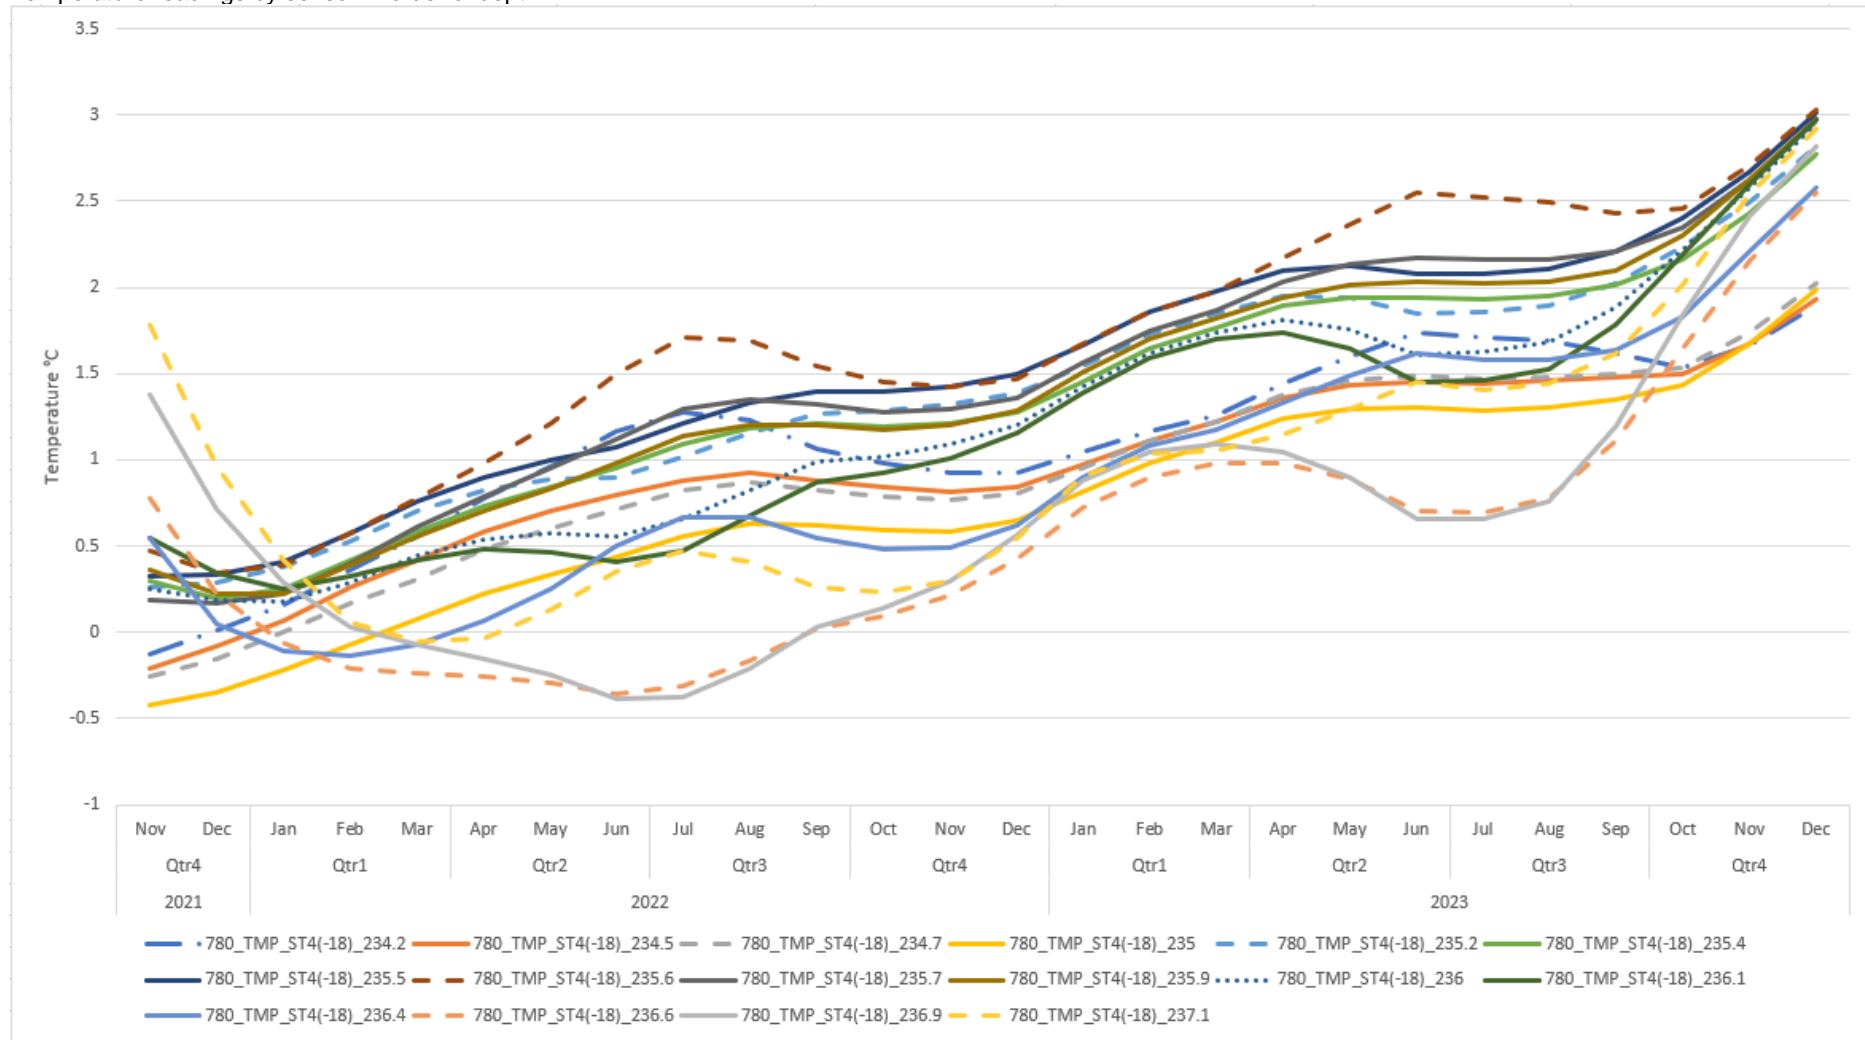
### Luoteiskulman lämpötilamittaukset / Northwest corner temperature monitoring

<p>Lämpötilamittauksissa todettiin jonkin verran vaihtelua etenkin kesäkuukausina ilman lämpötilan ollessa korkea. Lämpötila-anturien lähettimet tulee tarkastaa. Lisäksi lämpötilamittauskaivo suositellaan täytettäväksi joko hiekalla tai seulotulla moreenilla. (suositus 22Q3-5).</p>	<p>Some fluctuating temperature measurements were recorded during the summer especially when ambient temperatures were relatively high. The temperature measurement nodes are to be checked. Also, it is recommended that the concrete well around the temperature measurement standpipe to be filled to the buttress level with either sand or sieved moraine (recommendation 22Q3-5).</p>
--	---

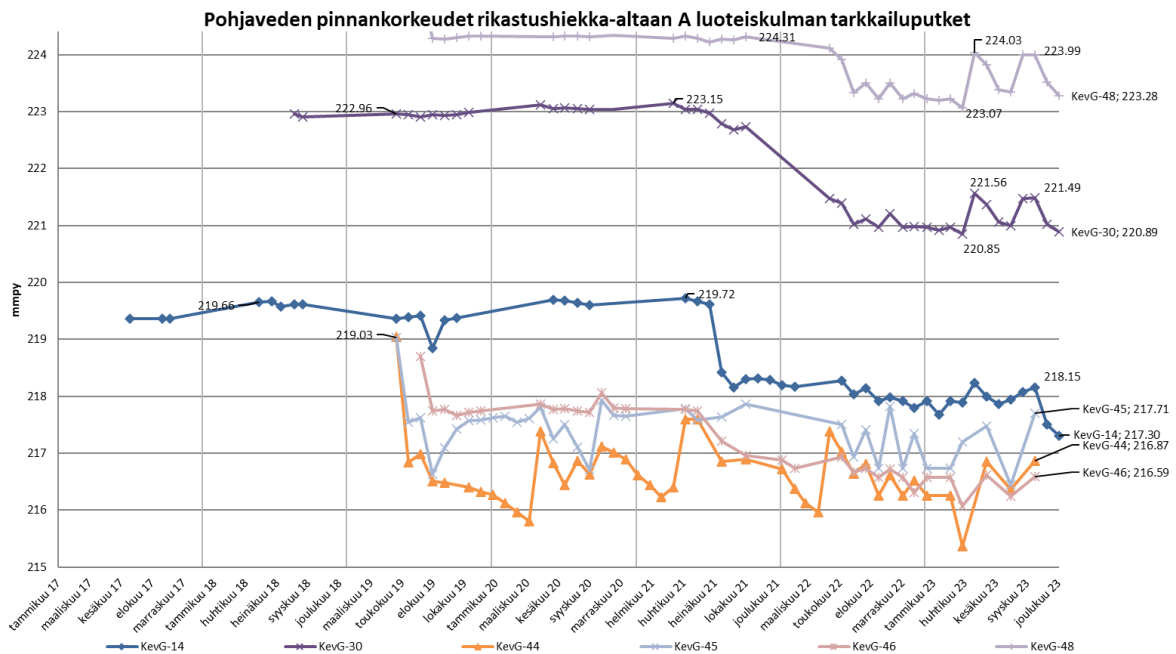
Suojapumppauskaivojen pumppauksen vaikutus näkyy alenemana tarkkailupisteissä KevG-14, KevG-30, KevG-46 ja KevG-48 (Kuva 5-1). Pohjaveden pinta on saavuttanut nykyisen pumppaustehon mukaisen tasapainotilan, eikä alenema enää kasva olennaisesti. Vain kaivossa KevG-14 pohjaveden pinta on alkanut laskemaan vuoden lopussa kaivon KevG-A108 pumppaustehon noston seurauksena.

Suojapumppauksen aiheuttama alenema on yhtenevä edellisessä raportissa (WSP, 2023c) raportoitujen tulosten kanssa. Suojapumppauksen aiheuttama noin kahden metrin alenema ulottuu noin 70-80 metrin säteellä suojapumppauskaivoista sijaitseviin havaintoputkiin KevG-14 ja KevG-30. Noin yhden metrin alenema ulottuu noin 80-150 metrin säteellä suojapumppauskaivoista sijaitseviin havaintoputkiin KevG-48 ja KevG-46. Havaintoputken KevG-57 pohjaveden pinnankorkeus on esitetty liitteen 1 kuvassa 3 ja havaintoputkien -60 ja -61 pohjaveden pinnankorkeudet on esitetty liitteen 1 kuvassa 4.

Kuva 5-1. Pohjaveden pinnankorkeus rikastushiekka-altaan A luoteispuolella

Suojapumppauksen tavoitteeksi asetettu pohjaveden pinnankorkeus on saavutettu suojapumppausten avulla suojapumppauskaivojen läheisissä havaintoputkissa, pois lukien havaintoputki KevG-30, jossa pohjaveden pinta on noin 3 metriä tavoitetasoa korkeammalla (Taulukko 5-1).

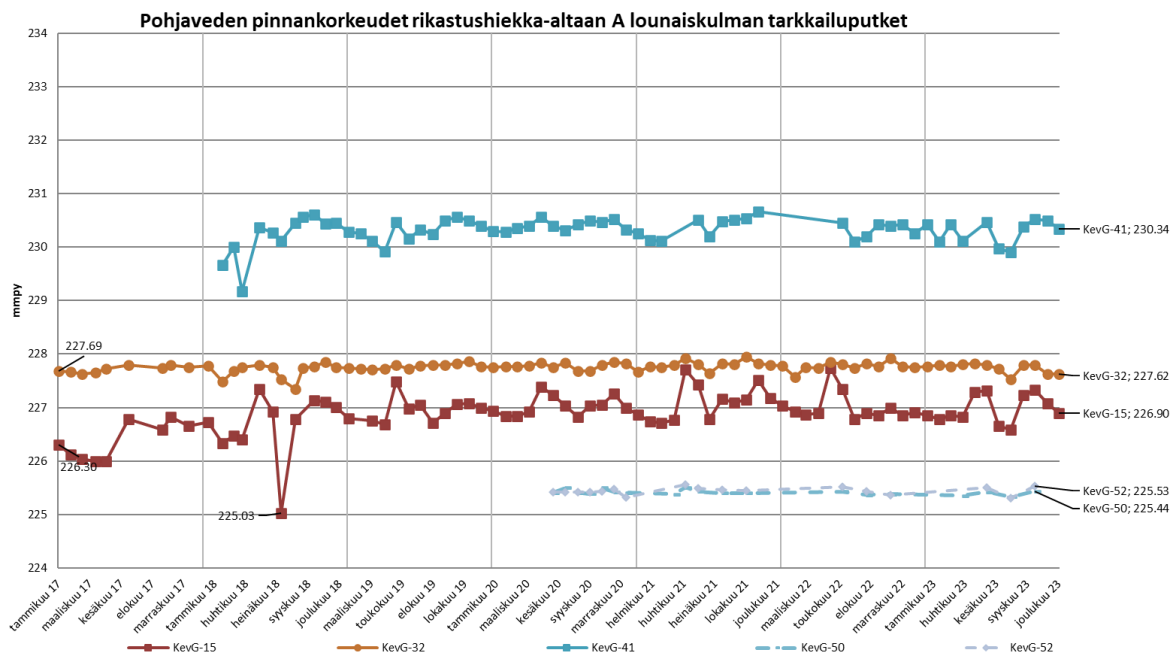
Lounaispuolen havaintoputkissa ei ole havaittu suojapumppauksista johtuvaa alenemaa, vaan ainoastaan luonnollista pohjaveden pinnankorkeuden vaihtelua (Kuva 5-2).

Kuva 5-2. Pohjaveden pinnankorkeus rikastushiekka-altaan A lounaispuolella

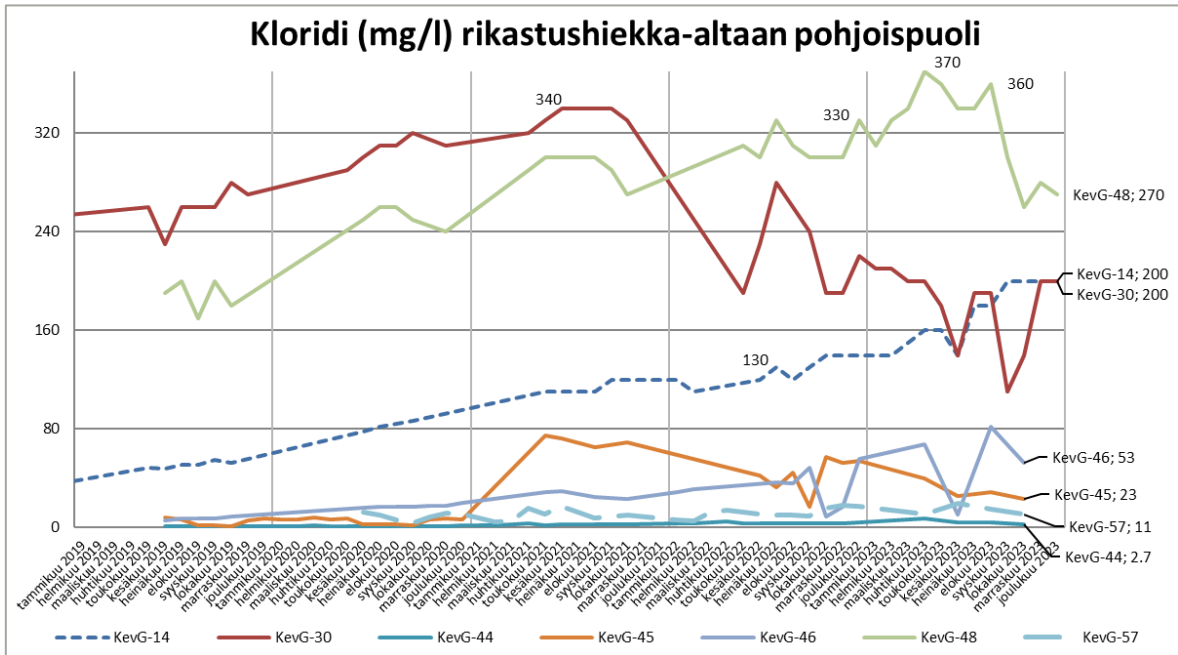
Kloridipitoisuuden perusteella suotoveden osuus pohjavedessä on kääntynyt laskuun suurimmassa osassa pisteitä (Kuva 5-3). Myös nikkelpitoisuuden osalta suurimmassa osassa havaintopisteitä on viitteitä pitoisuuksien kääntymisestä laskuun (Kuva 5-4). Havaintoputkessa KevG-14 kupari- ja nikkelpitoisuus on edelleen nousussa. Kloridipitoisuudessa on viitteitä laskusta loppuvuonna 2023 KevG-A108 pumppaustehon nostamisen jälkeen. Myös havaintoputken KevG-46 nikkelpitoisuus on nousussa.

Kuva 5-3. Pohjaveden kloridipitoisuuden kehitys rikastushiekka-altaan luoteisella suotautumisreitillä olevissa havaintoputkissa.

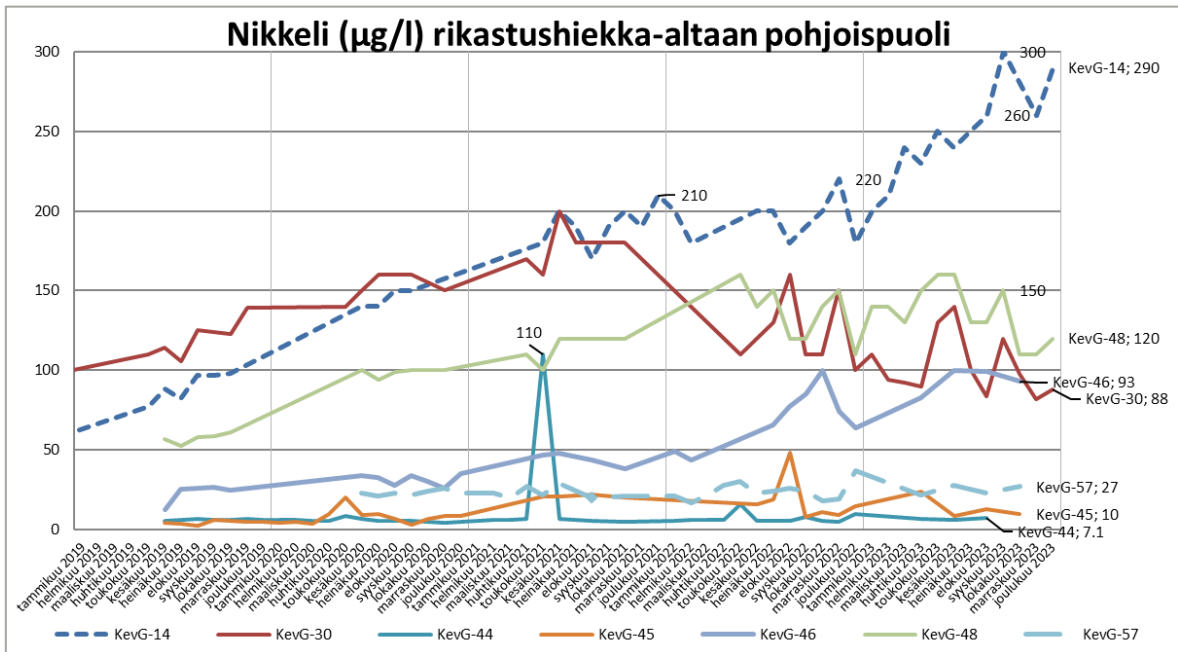
Kuva 5-4 Pohjaveden nikkelipitoisuuden kehitys rikastushiekka-altaan luoteisella suotautumisreitillä olevissa havaintoputkissa.

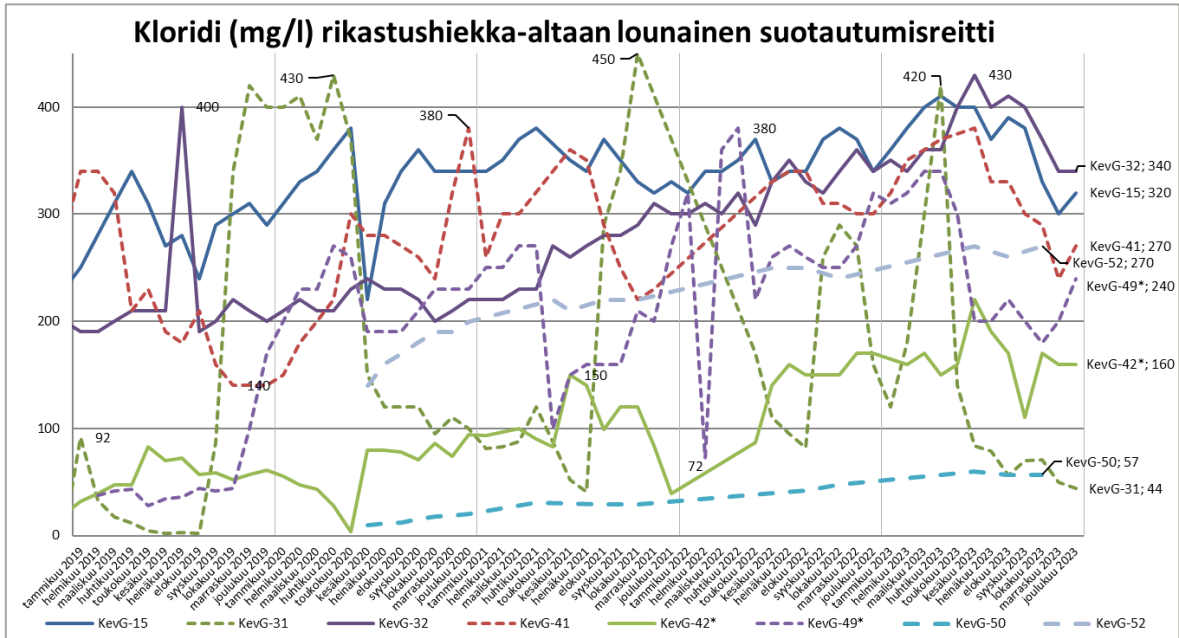
Suojapumppauskaivojen läheisyydestä siirryttäessä kohti Saiveljärveä haitta-aineiden pitoisuudet laskevat nopeasti. Kohonneiden kloridi- ja nikkelpitoisuuden perusteella (Kuva 5-5 ja Kuva 5-6) perusteella voidaan tulkita, että mahdollinen haitta-aineleviämä ulottuu rikastushiekka-altaan lounaispuolella noin 500 metrin etäisyydelle rikastushiekka-altaasta.

Kuva 5-5. Pohjaveden kloridipitoisuus rikastushiekka-altaan A lounaispuolella.

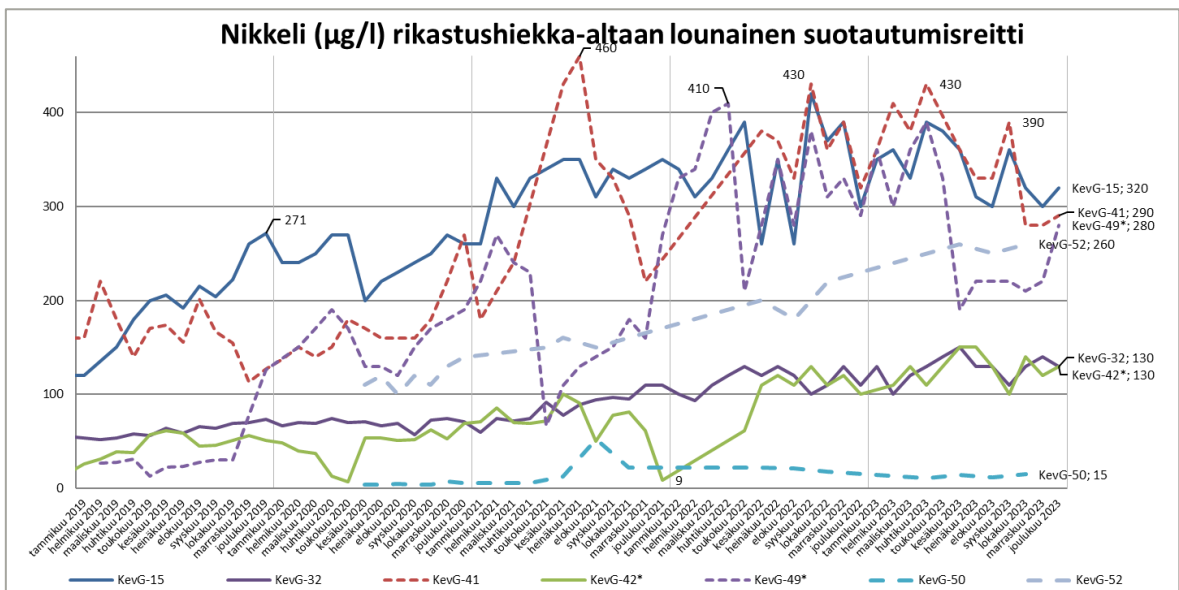
Kuva 5-6. Pohjaveden nikkelipitoisuus rikastushiekka-altaan lounaispuolella.
