**Boliden Kevitsa Mining Oy**

## **KÄYTTÖTARKKAILUN VUOSIYHTEENVETO 2023**

Päivämäärä: 20.3.2024

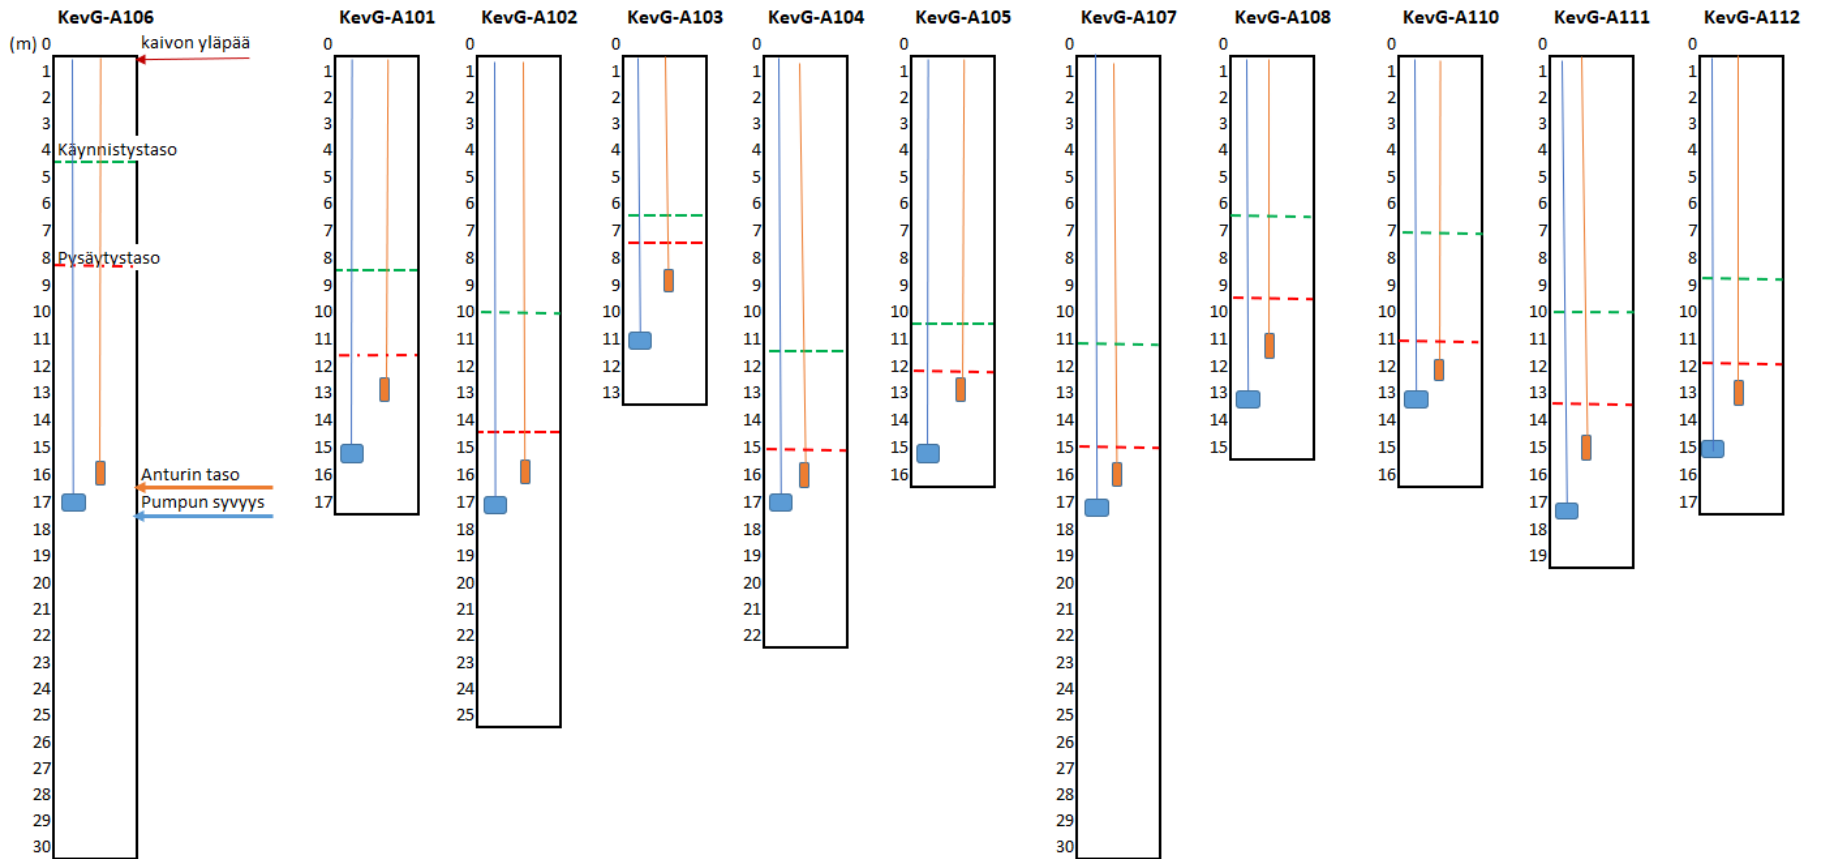
Kuva 3. Luoteispuolen pumppausjärjestelyt

Maaliskuusta 2022 lähtien pumppujen kokoonpano ei ole muuttunut kaivoissa lukuun ottamatta KevG-A106:ta. Kaivossa KevG-A106 olevan suuren kiintoainepitoisuuden vuoksi pumppu on suljettu 3.5.2023. Pumppu on pysäytetty, nostettu ylös painepesua varten ja asetettu 10 metrin syvyyteen kaivon yläosasta, ja pumpun käynnistys- ja pysäytystasoa on muutettu, jotta vältetään kiintoaineen ja lietteen kerääntyminen kaivoon (Kuva 3). Tämä ongelma saattaa rajoittaa mahdollisuutta lisätä virtausnopeutta kaivoissa.

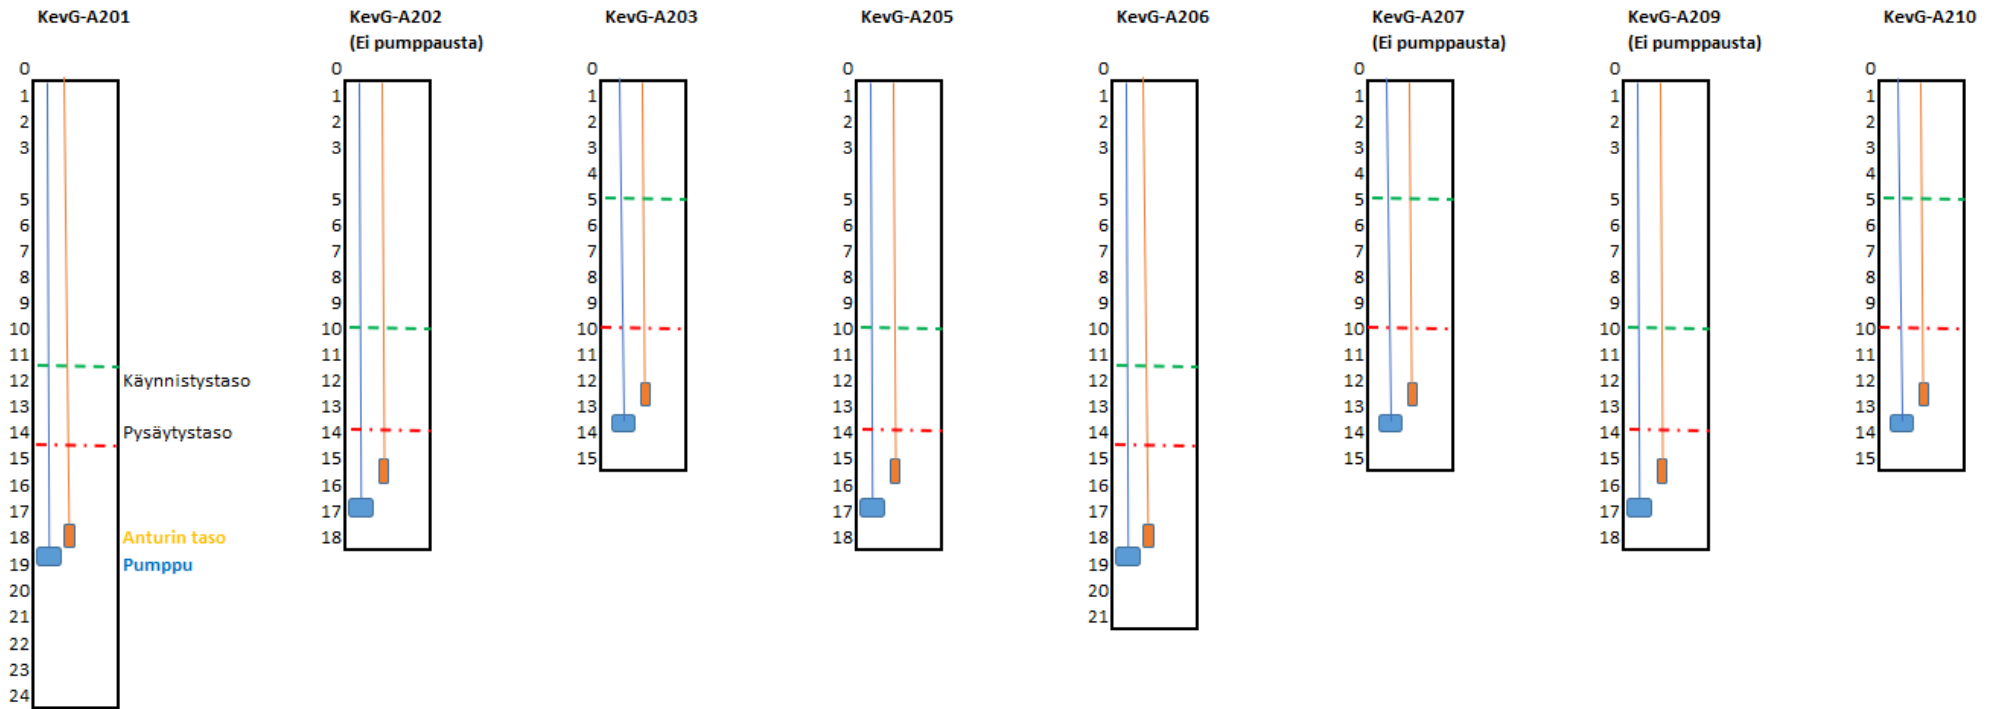
Kuva 4. Lounaispuolen pumppausjärjestelyt

Marraskuusta 2023 lähtien, pumppujen toiminta-asetuksia on muutettu ja pumppujen pumppausnopeus oli maksimaalinen 360 m<sup>3</sup>/vrk (Kuva 4 ja Taulukko 2). Pumppu käynnistyy, kun veden pinnantasoo on 3–6 m anturin yläpuolella ja pysähtyy pinnan laskiessa 0,8-2 metriä anturin yläpuolella. Kaivoon kertyneen lietteen vuoksi, pumpun syvyyttä ei voitu laskea.

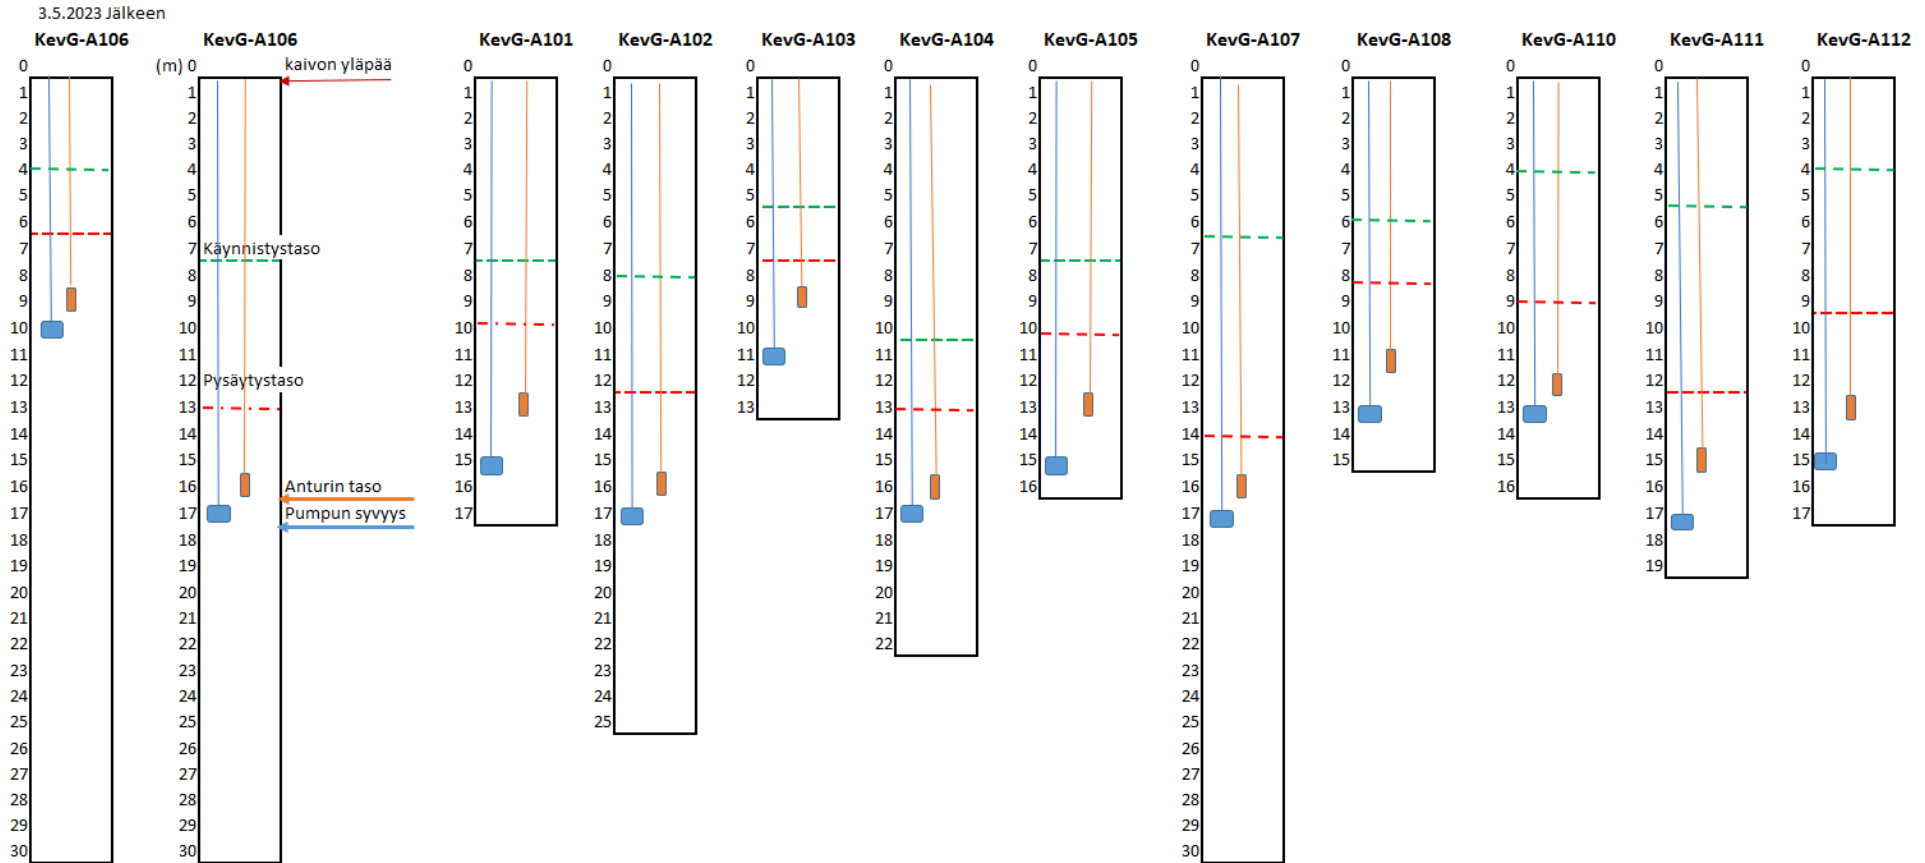
Kuva 3. Luoteisten suojaumppeuskaivojen pumpun ja paineanturin sijainti kaivokohtaisesti. Kuvassa on visualisoitu myös pumpun toiminta-alue. Pumppausasetuksia on muutettu kaivossa KevG-A106, 3.5.2023 jälkeen.

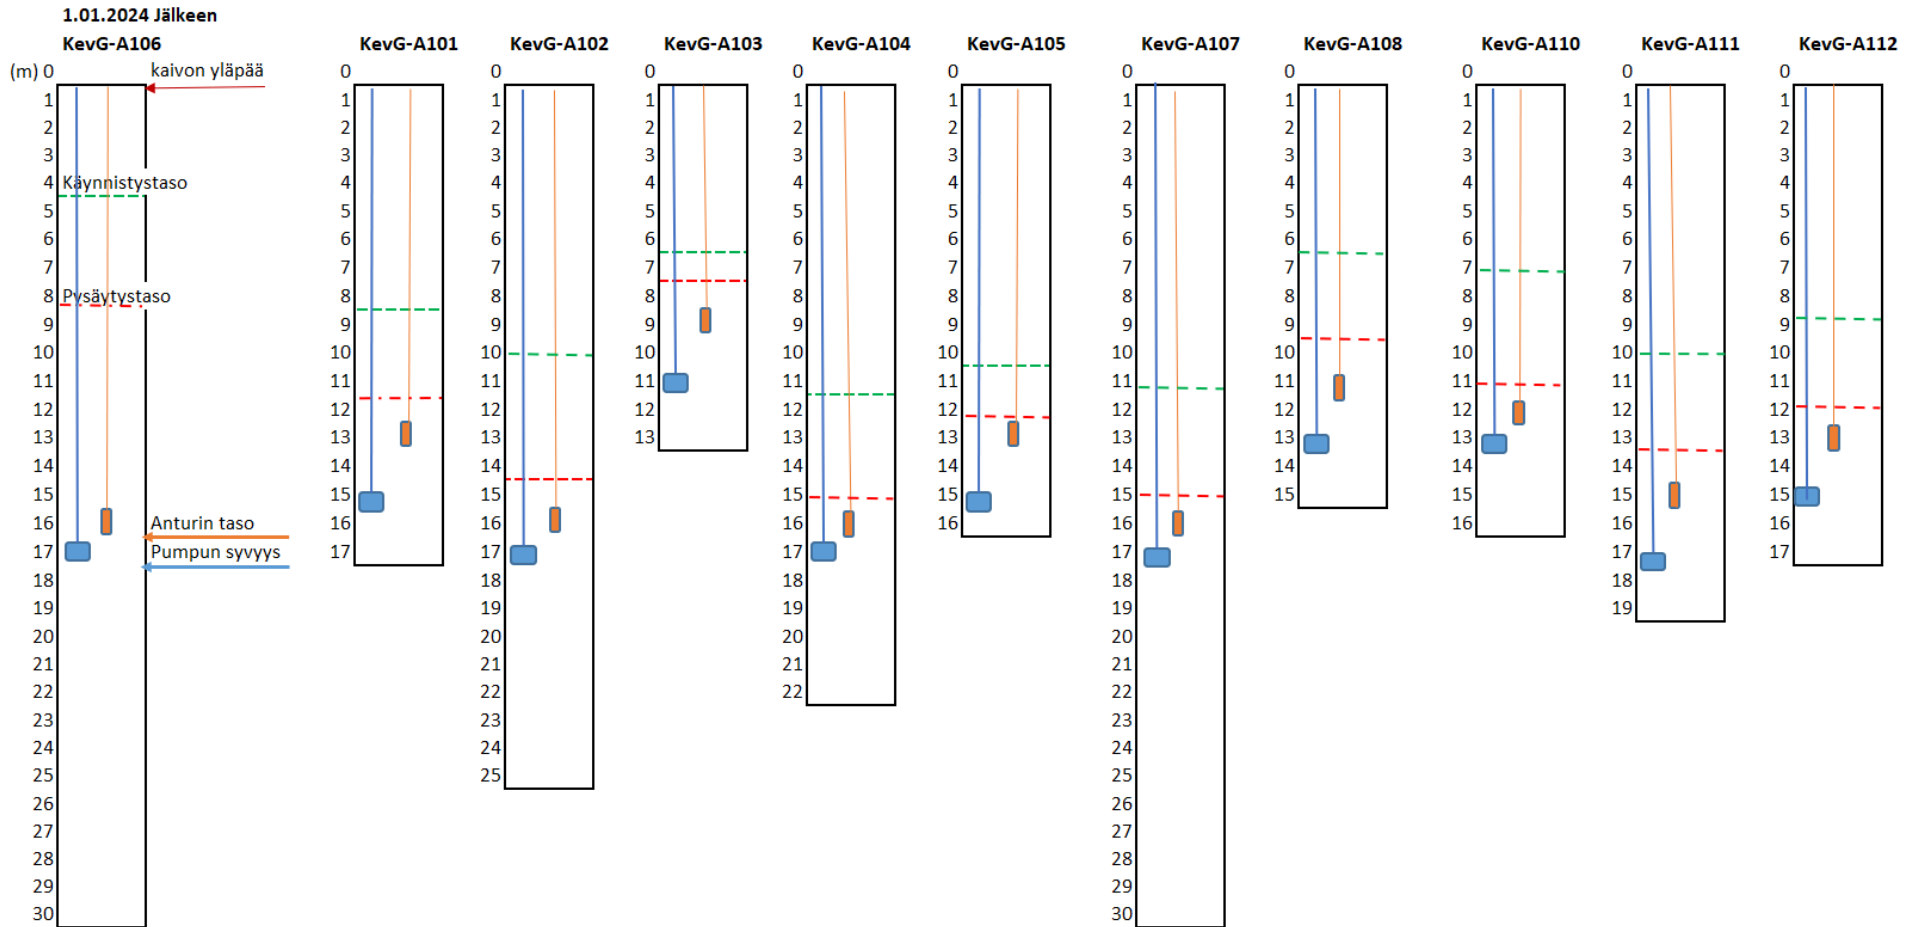
Kuva 4. Luoteisten suoja-pumppauskaivojen pumpun ja paineanturin sijainti kaivokobtaisesti. Kuussa on visualisoitu myös pumpun toiminta-alue. Pumpausasetuksia on muutettu kaivossa 1.1.2024 jälkeen

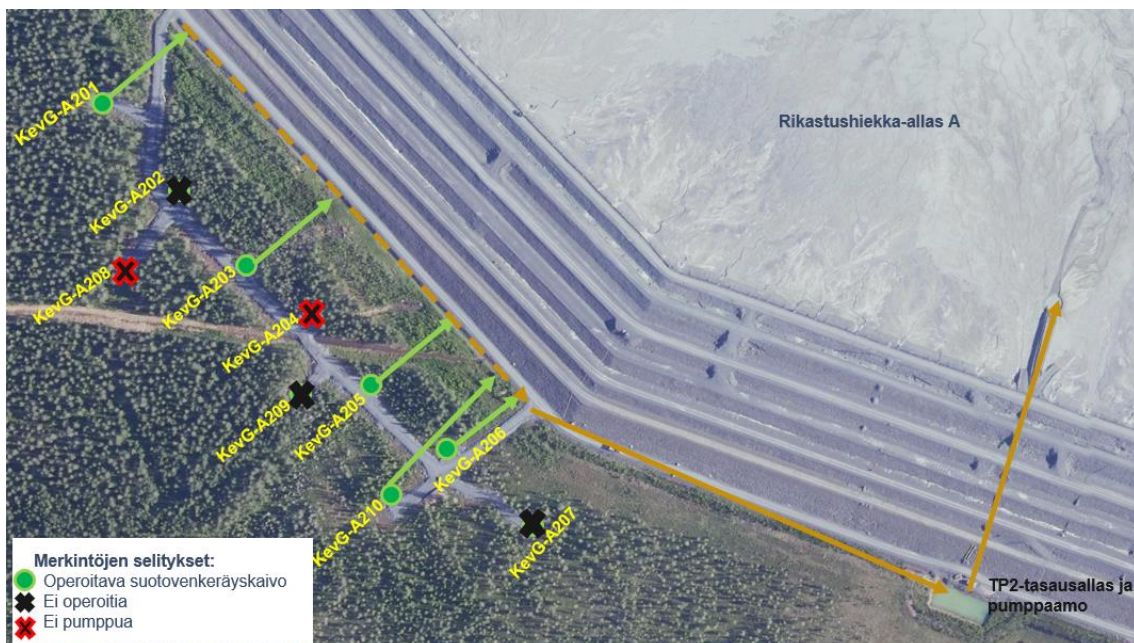
Yhdeksän kaivoa kymmenestä suunnitellusta kaivosta on asennettu. KevG-A204 paikkaan ei asennettu kaivoa johtuen porakaivon sortumisesta 1,52 metrin syvyydessä. Lisäksi pienen vesimäärän takia, paikkaan KevG – A208 ei asennettu pumppua. Toukokuusta lähtien kokonaisuudessaan 5 kaivoa on otettu käyttöön ja 239 666 m<sup>3</sup> vettä on pumpattu (Kuva 5).

Kuva 5. Suotovedenpumpppauskaivojen järjestely KevG-A201-A210, ja vesien johtamisrakenteet rikastushiekka-allas A:n lounaiskulmalla. Avo-ojat on merkitty kuvaan katkoviivalla ja umpinaiset putkirakenteet yhtenäisin viivoiin.
