# Resultatredovisning och slutsatser

Miljökontroll av markanläggningar byggda med järnsand

## Falkträsket-västra och delsträcka längs väg 372

Anna Pantze och Jeffrey Lewis Tyréns

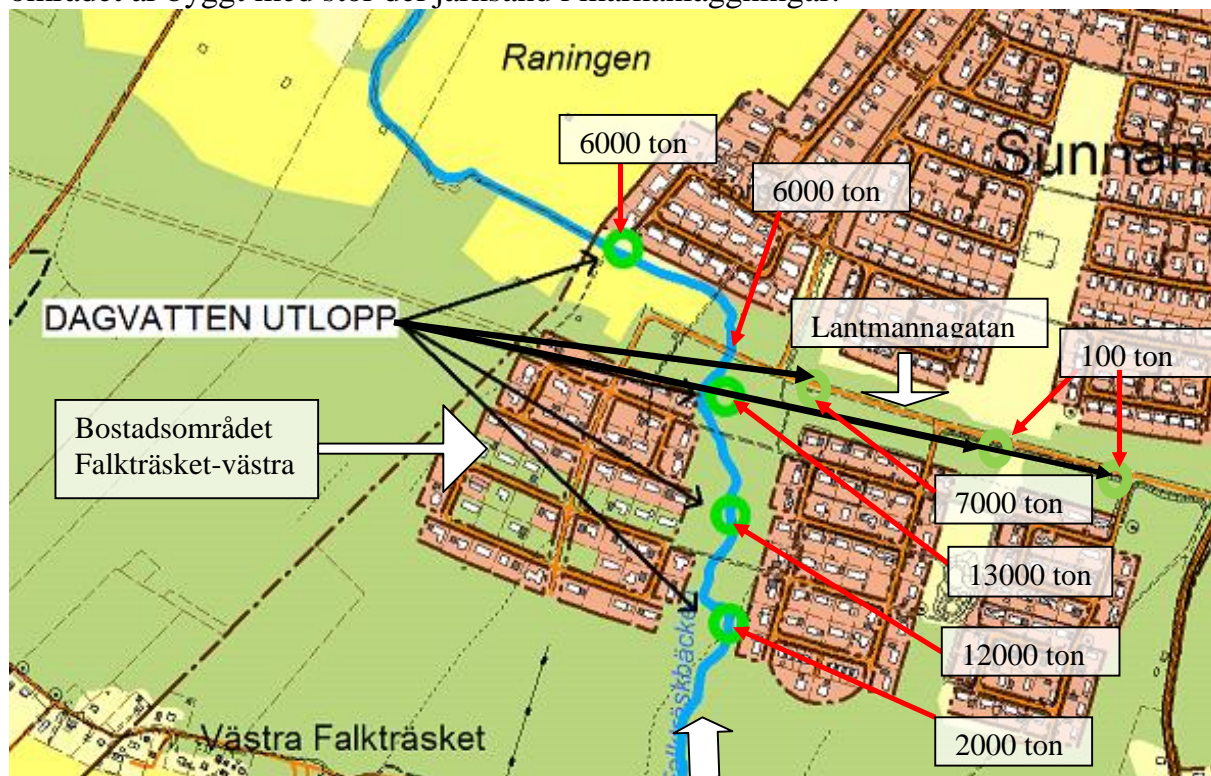
Allt dagvatten och dräneringsvatten från gator och fastigheter som kan ledas till Falkträskbäcken gör det. Tre anslutningspunkter kan noteras i figur 7.1 före passagen under Lantmannagatan. I figur 7.1 framgår även att fyra ytterligare utlopp av dagvattenledningar som leds mot bäcken. Vid

**Figur 7.1.** Kända utlopp för dagvatten som leds mot Falkträskbäcken. Vita pilen anger flödesriktning på bäcken. Angivna ton är ungefärligt antal ton järnsand som kan kopplas till utsläppspunkt, se även kap 7.3. Från utloppen där det står 100 ton finns ingen idag känd användning av järnsand men privat användning kan inte uteslutas och därför sätts mängden till 100 ton tills vidare. Järnsand finns under alla gator och cykelväg i Falkträsket-västra.

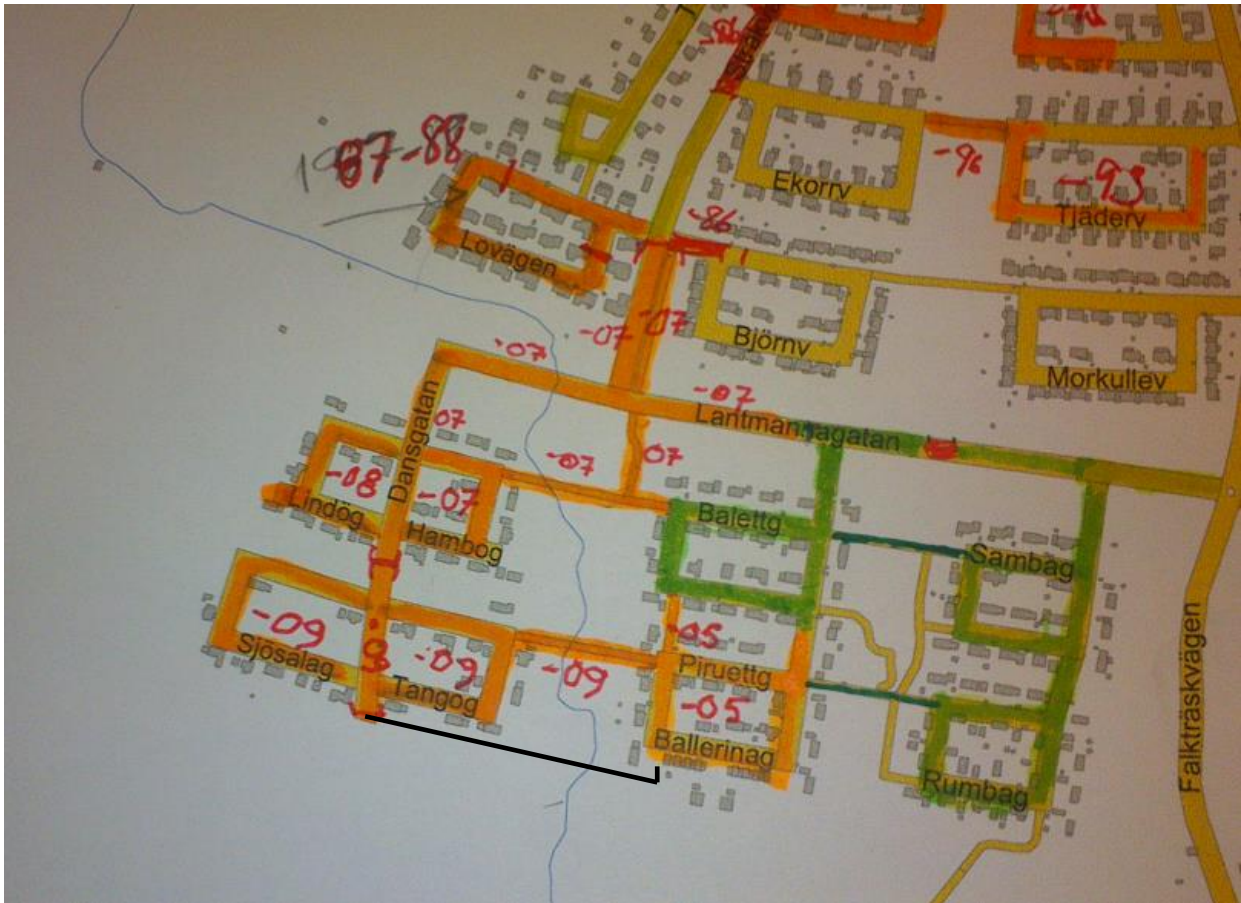
Under januari har en genomgång av gamla bygghandlingar gjorts. Resultat från Falkträskområdet framgår i figur 7.3. Notera att förlängningen av Dansgatan saknas i bilden och den är också byggd med järnsand. Med denna sammanställning som grund har en beräkning gjorts för hur mycket järnsand i ton som belastar varje anslutningspunkt. Vid beräkningen har det antagits att ingen ytterligare påverkan av järnsand från anslutningar sker efter Lovägens anslutningspunkt. Redan vid punkt 2 har 56 % av beräknad mängd järnsand i markanläggningar påverkat bäcken. När den passerar under Lantmannagatan tillkommer ytterligare 31 % för att sedan från Lovägens anslutning tillkommer ytterligare 13 %.

**Figur 7.3.** Visar resultat från inventering av byggnad med järnsand i kommunala anläggningar utförd Lars-Gunnar Söderström och Stellan Hedström januari 2016. Orange streck markerar bygge med järnsand och grön markerar bygge med bergkross. Datum för användning markerad i röd. Dansgatan saknas i bilden men är byggd med järnsand (Jan Burlin) och är inlagd som ett svart streck.

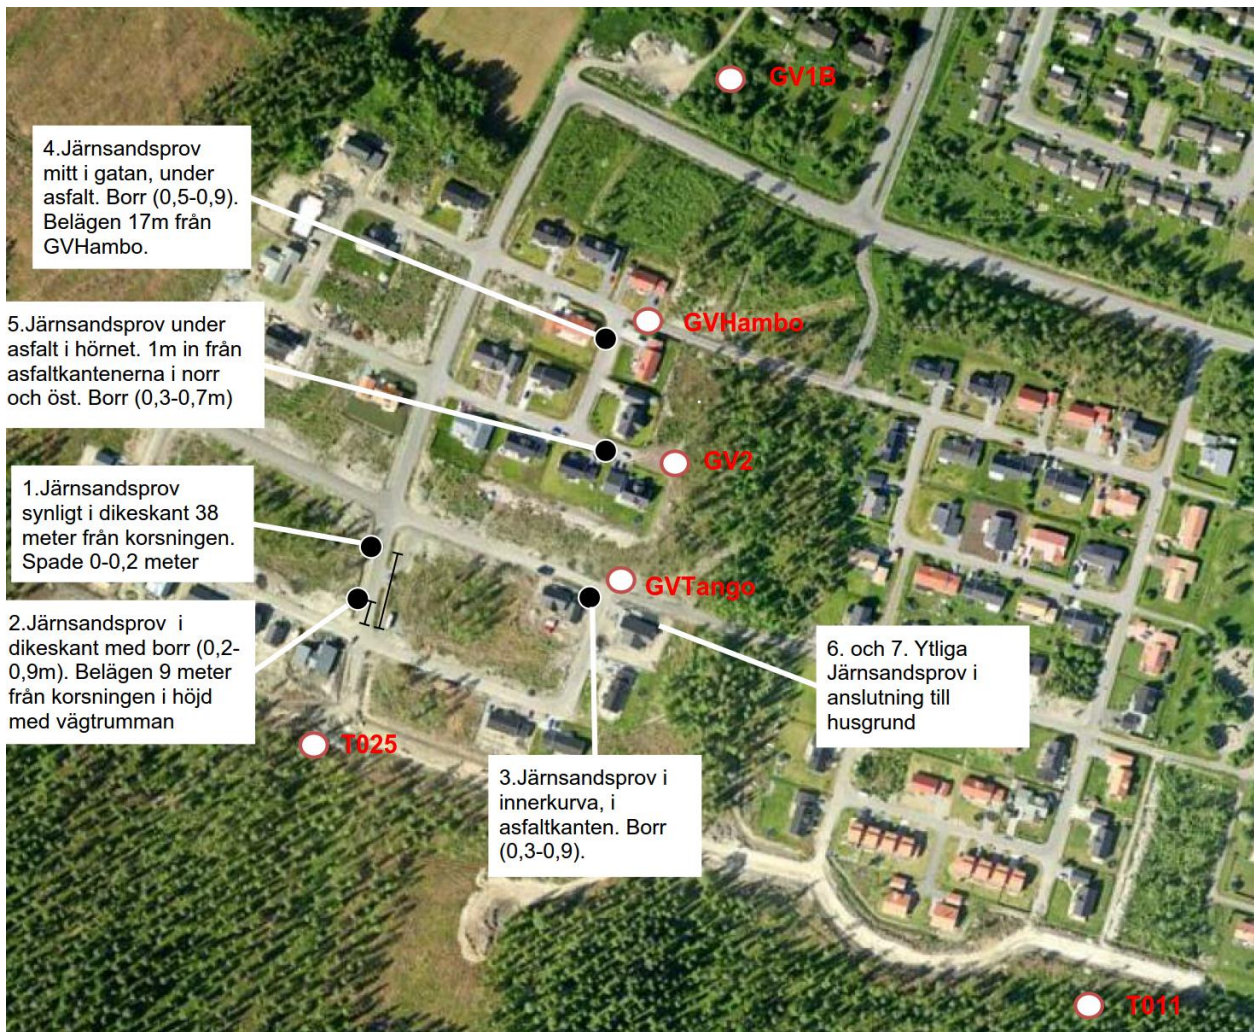
**Figur 7.4.** Provtagningsplatser av järnsand som använts på området, samt placeringen av de sex grundvattenrören (T025, T011, GV Tango, GV 2, GV Hambo, GV1B) för analyser av grundvattnet.

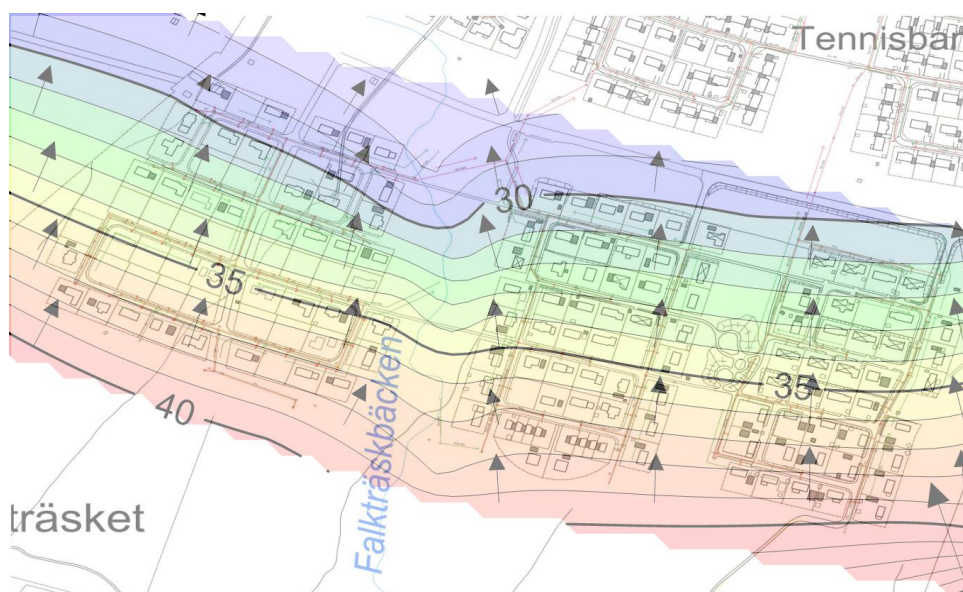
Figur 7.5. Naturlig grundvatten gradient (m.ö.h.) samt flödesriktning (svarta pilar) i Falkträskområdet. Beräknad gradienten är omkring 0,03 m/m.

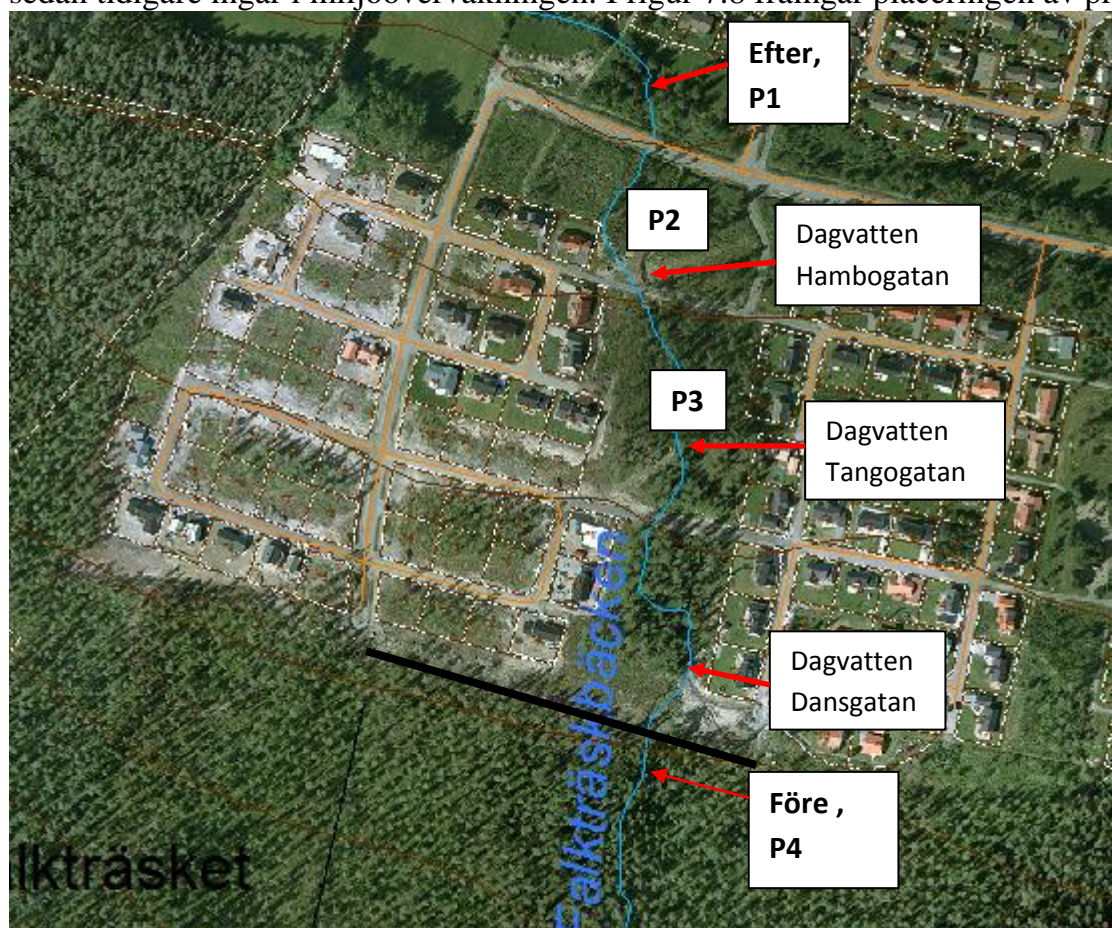
Figur 7.8. Provtagningsplatser i Falkträskbäcken och anslutningar av dagvatten till bäcken. Svart streck markerar ungefärligt läge för Dansgatan. Dansgatan är stängd för genomfartstrafik.

Resultaten från punkt 2 innehåller allt dagvatten från undersökt bostadsområde, Falkträsket-västra. Vid punkt 1, ”efter”, tillkommer dagvatten och dräneringsvatten för Lantmannagatan och

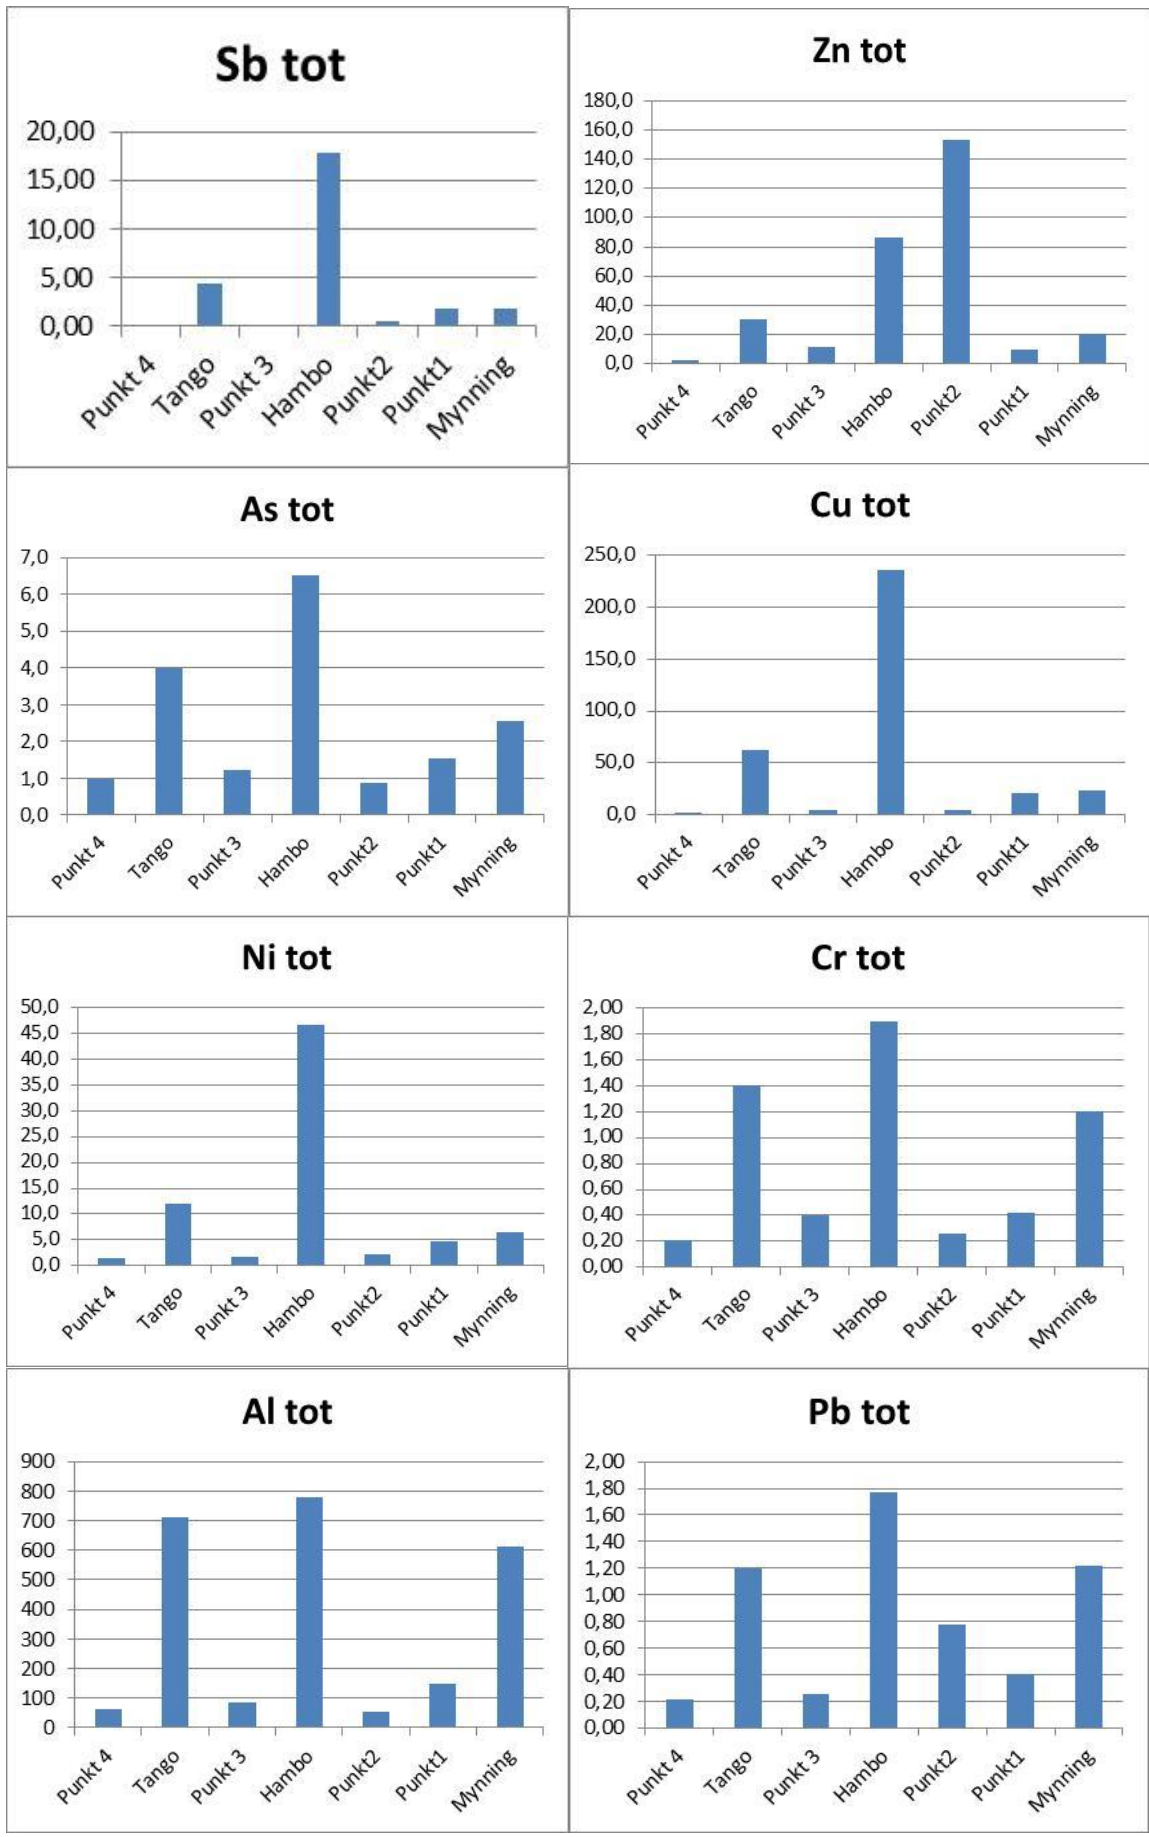
**Figur 7.10.** Medelvärden från samtliga provtagningar. Hambo och Tango är direkt hur dagvattenutsläpp i rörets mynning och består av en analys för Tango och två för Hambo.

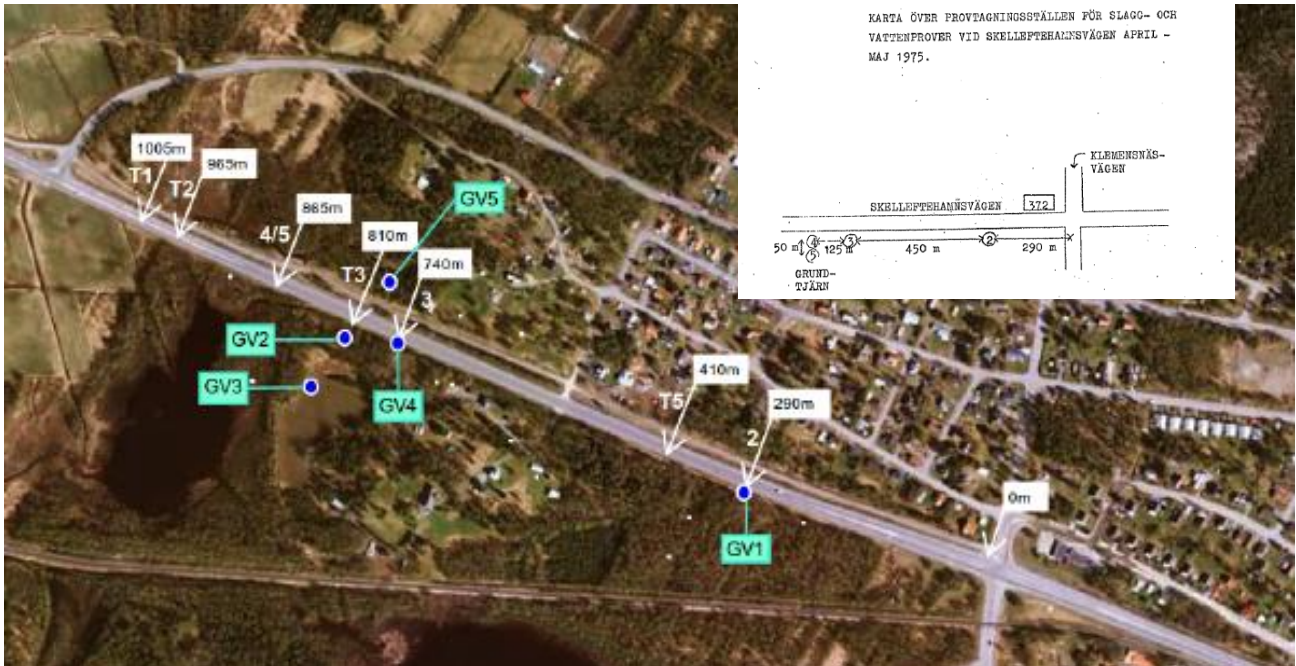
I figur 8.1 finns en översikt över provtagningspunkter och grundvattenrörs placering. Prover på järnsand är tagna i punkter märkta T1, T2, 4/5, T3, 3, T5 och 2 under asfalt och ca 0,5 m in i vägbanan. Avståndet till korsningen är uppmätt med rullhjul och punkterna 4/5, 3 och 2 ligger på samma avstånd som anges den inklippta skissen från 1975.

**Figur 8.1.** Översiktskarta med provpunkter och grundvattenrör med avstånd angivna mot Klemensnäs vägen.

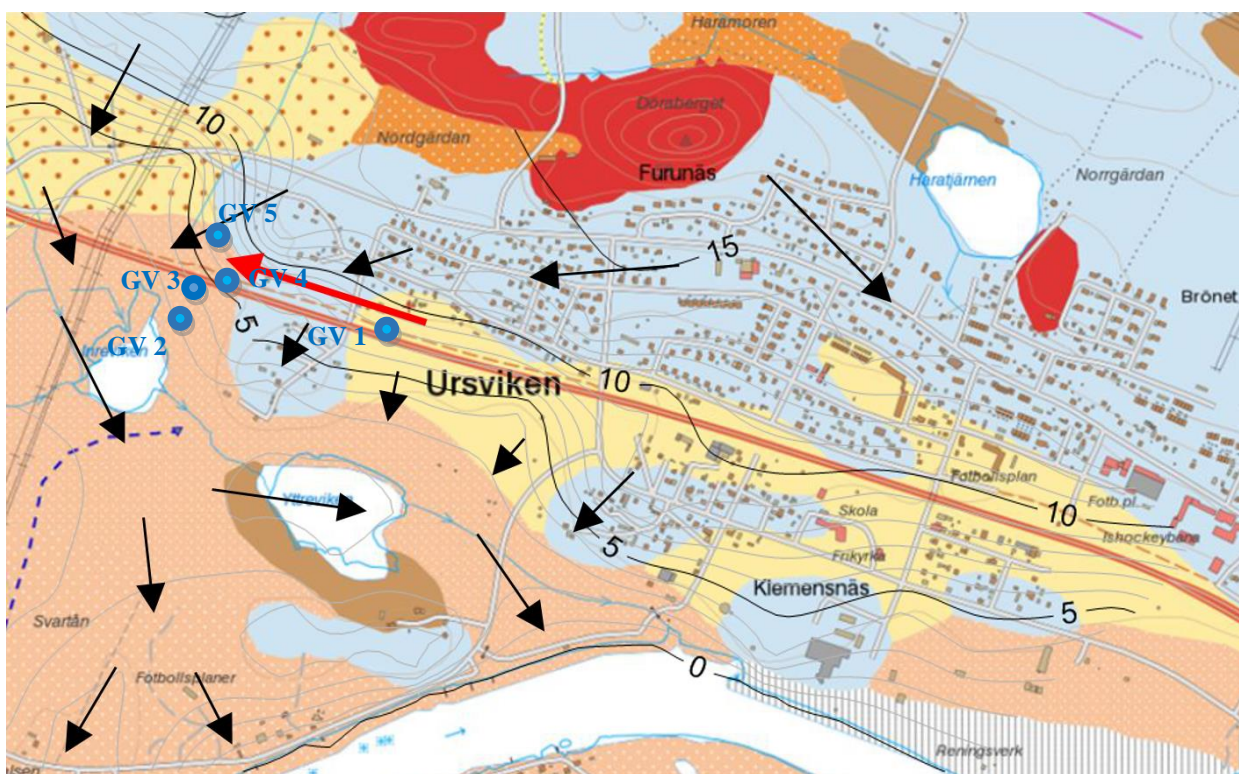
En förenklad tolkning av grundvattnets läge presenteras i Figur 8.2 och bilaga 4. Fokus ligger på grundvattnet i de ytliga jordlagren, eftersom eventuella föroreningar från järnsanden i huvudsak föreligger som upplösta joner därmed återfinnas i de ytliga jordlagren. Svarta pilar visar grundvattnets sannolika flödesriktning med hänsyn till topografin, jordarter samt tjockleken av jordlagret. Pilens längd visar tolkade grundvattnets strömningshastighet. Röd pilen visar hur grundvatten som finns i järnsanden troligtvis rör sig eftersom vattnet lättare letar sig genom järnsanden än den naturliga leran i omgivningen. Ett undersökningsintyg från Boliden (Ögren och Musold, 1975) bedömde att vatten finns i järnsanden omkring GV 5 under större delen av året medan positionen för GV 1 hade inget eller tidvis dränage genom järnsanden. Höjden av grundvattnet vid dessa två punkter visar att grundvattnet kommer att strömma västerut enligt den röd pil i figur 8.2, vilken stämmer med Bolidens observationer. Viktigt att förstå är att grundvattnet endast kan nå järnsanden som finns belägen lägre än diket på sidan om väg 372. När grundvattenrör GV2 installerades konstaterades att där fanns sulfidjord, se figur 8.3.

**Figur 8.2.** Förenklad modell av grundvattnets läge (höjd över havet i m) och flödesriktning (pilar) i området. Den röda pilen visar sannolikt företrädesflöde av grundvattnet genom järnsanden. Blå punkter visar grundvattenrörens läge
