## Samrådsunderlag

**Underlag för avgränsningssamråd inför tillståndsansökan enligt miljöbalken avseende utförda åtgärder vid Gruvsjöns utlopp G4 och planerade åtgärder vid Herrgårdsdammen, Garpenberg, Hedemora kommun**

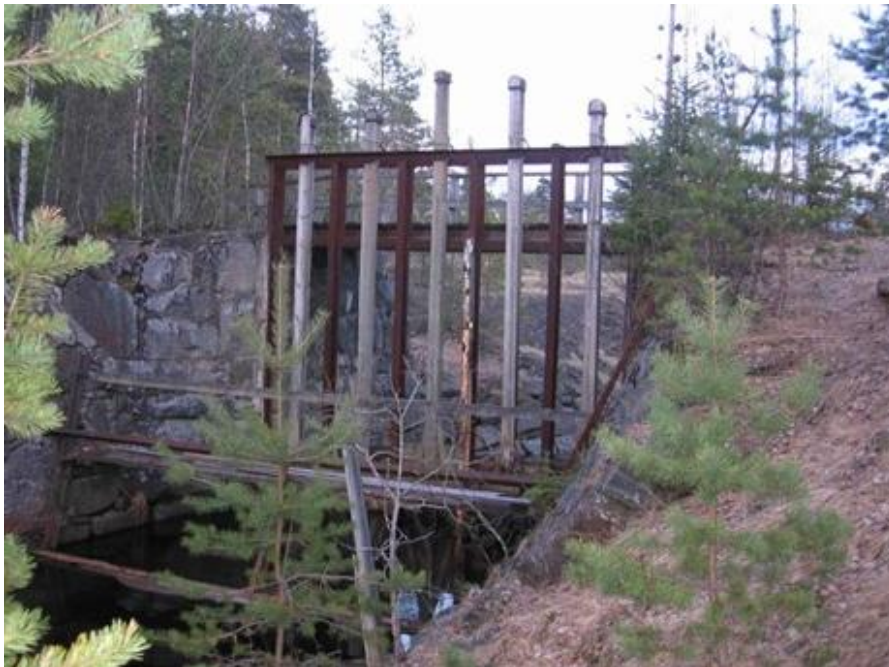
*Figur 5. Foto som visar den gamla dammluckan och uttjänta sättare som togs bort i och med att Boliden genomförde dammsäkerhetshöjande åtgärder.*

Enligt besiktningsprotokoll från år 2005 fanns en stålkonstruktion uppströms luckorna med en gångbrygga av trä, som grindar troligtvis varit monterade mot. Vid tidpunkten fanns fem träluckor (sättare) fästa vid stålgåtar på stålkonstruktionen. Nedströms luckorna var utskovsbotten träbelagd (Swedpower AB, 2005).

Vid ombyggnad av dammanläggningen avlägsnades de uttjänta sättarna (se Figur 5) och möjligheten till vattenreglering upphörde.

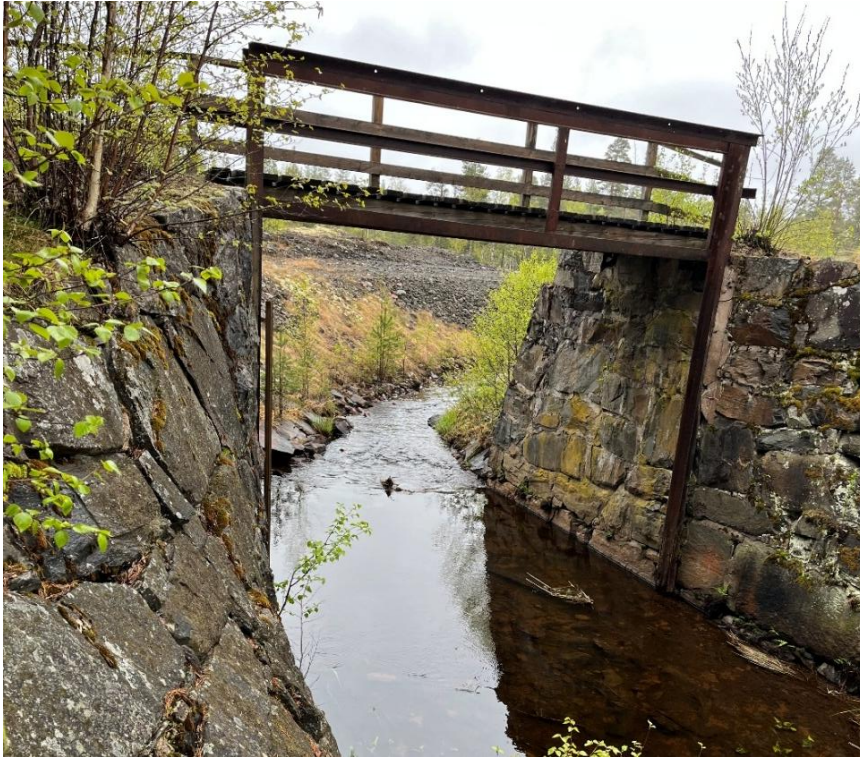
Figur 6. Foto av utloppet G4 som visar anläggningens nuvarande utformning. (Foto Sweco, 2026).

Idag finns endast brokonstruktionen kvar på platsen samt en fast tröskel vid utloppet, se Figur 6. G4 leder vatten från Gruvsjön via Garpenbergsån ned till Herrgårdsdammen. Utskovet består av väggar med natursten och omges av trädbevuxna partier samt steniga områden längs vattendraget.

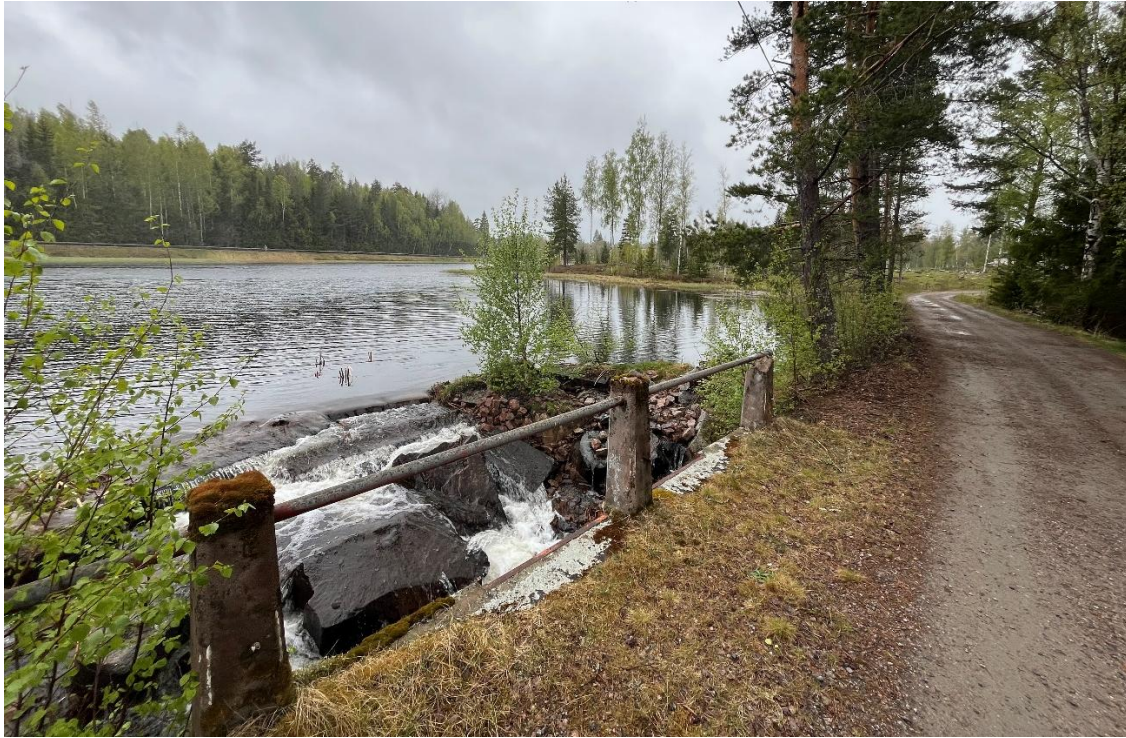
Figur 7. Översiktlig bild över Herrgårdsdammen, intilliggande väg och befintlig tröskel till nuvarande utlopp.

Vid Herrgårdsdammens sydöstra del finns för närvarande två äldre uttjänta trummor som leder vattnet i Herrgårdsdammen under vägen och ut på nedströms sida av dammen, se Figur 7 till 12. Tidigare var trummorna försedda med sättare som möjliggjorde reglering av vattennivån. Sättarna är borttagna och vattennivån regleras idag enbart av en fast tröskel uppströms om trummorna.

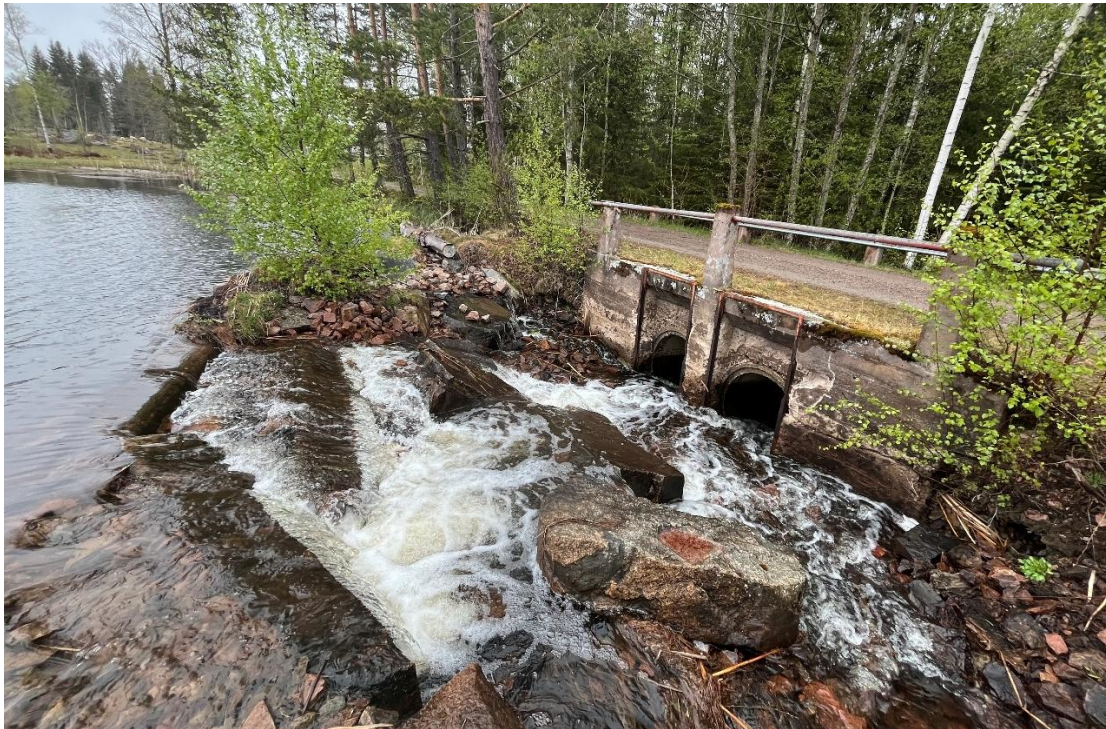
Figur 8. Dammens befintliga uttjänta trummor som leder vattnet under vägen och den fasta tröskeln (dammens östra sida).

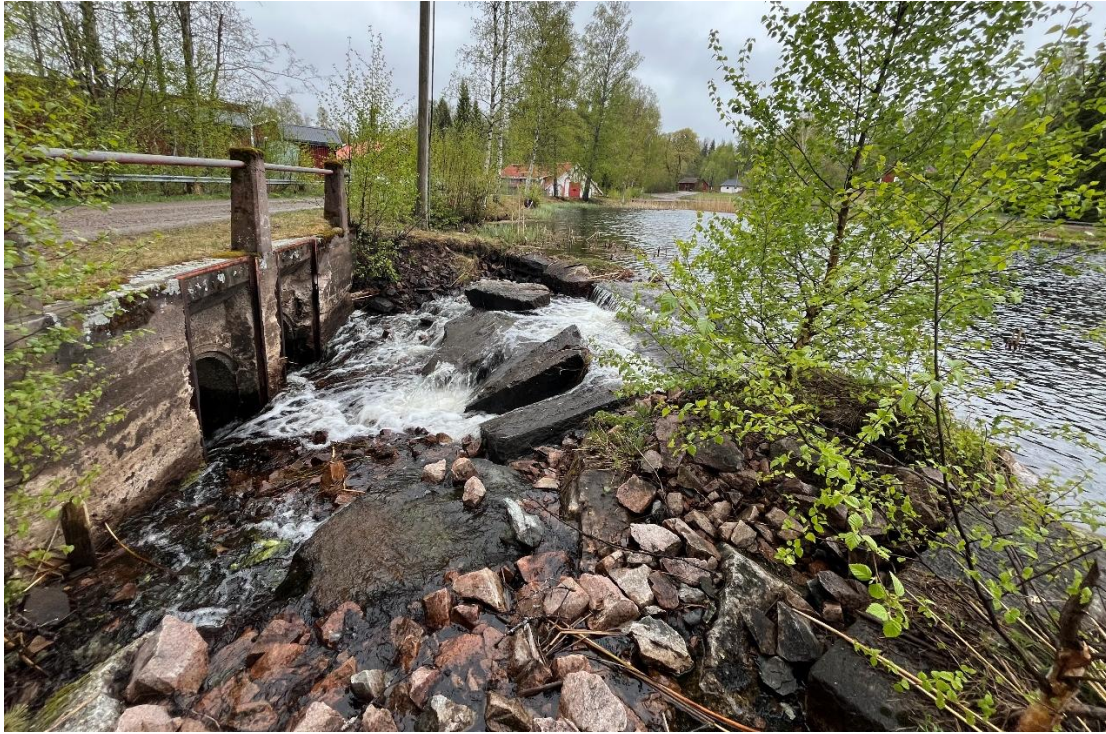
*Figur 9. De befintliga uttjänta trummorna och den fasta tröskeln. Herrgårdsdammens södra sida syns i bakgrunden.*

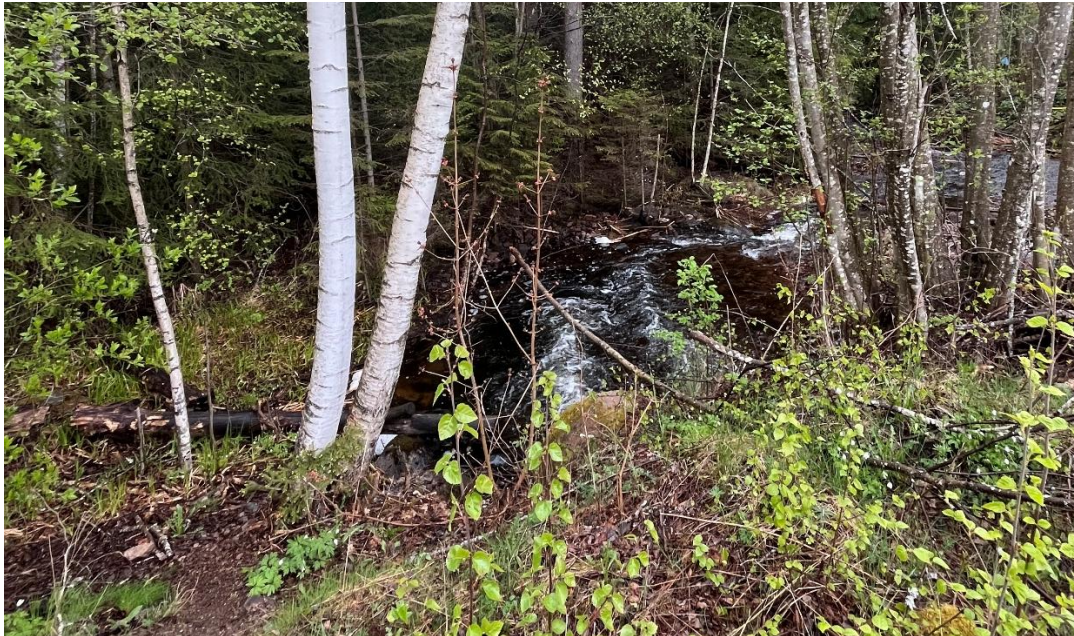
*Figur 10. På dammens östra sida leds vattnet i de uttjänta trummorna under vägen och ut i vattendraget i skogspartiet.*

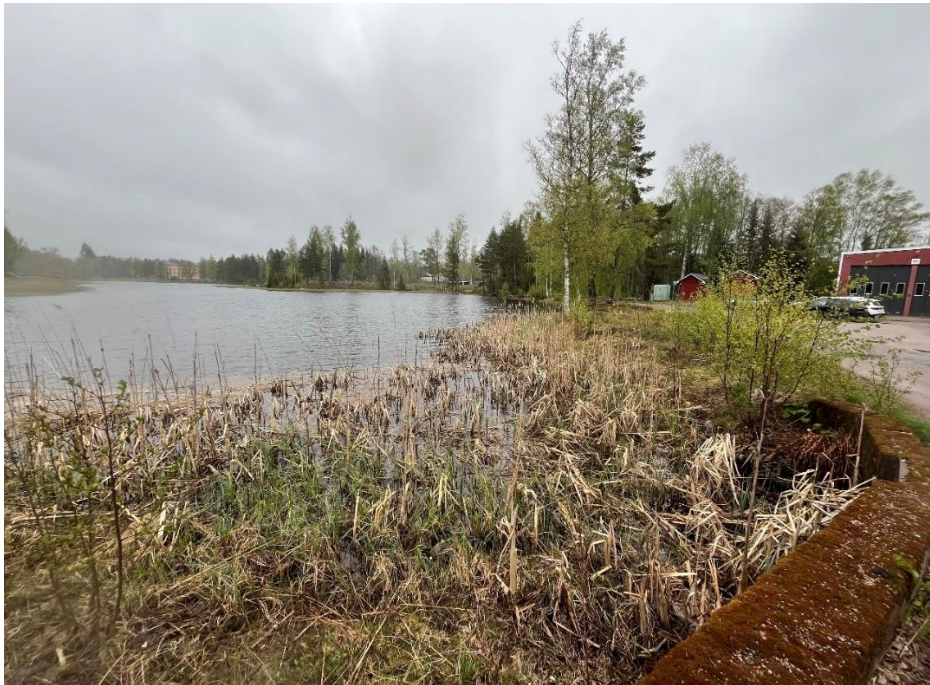
*Figur 11. Bild tagen från Herrgårdsdammens södra sida (dammkonstruktion med befintliga äldre trummor och tröskel uppe till höger i bild intill skogspartiet).*

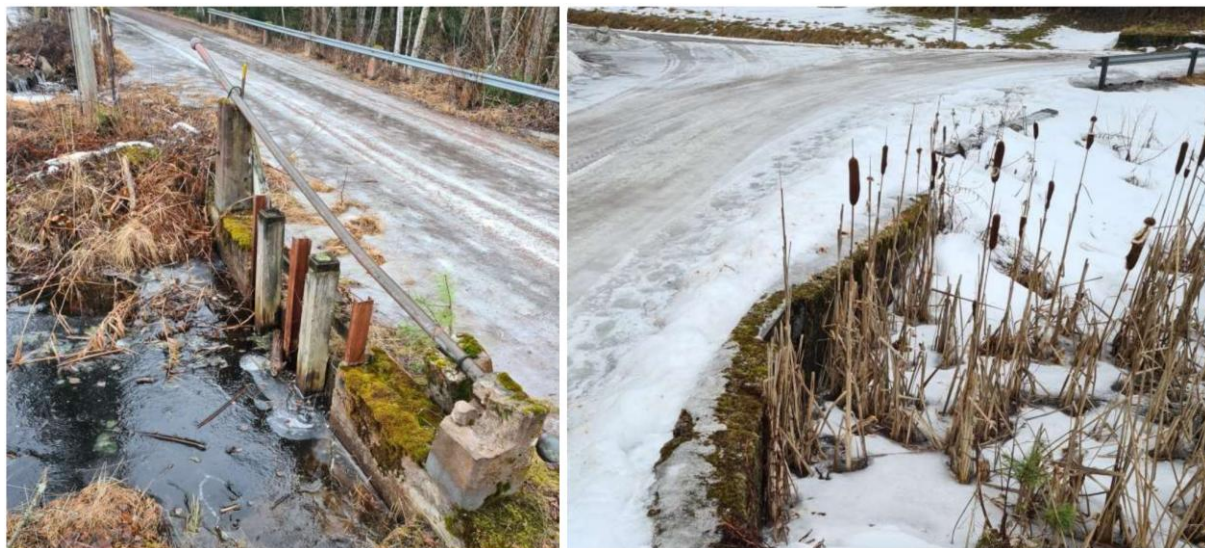
*Figur 12. Vänster: igensatt sättutskov nära de aktiva vattentrummorna. Höger: igensatt intag till sågverk.*

Utöver de två befintliga trummorna finns ett igensatt sättutskov strax söder om de aktiva trummorna och ett avstängt intag till det gamla sågverket vid den södra delen av Herrgårdsdammen, se Figur 12. Skicket på de båda sättutskoven är oklart, men de antas vara igengjutna.
