**Underlag för kompletterande samråd gällande tillstånd till dammsäkerhetshöjande åtgärder inom ramen för tillståndsgiven krönhöjd**

# 1 Inledning

### 5.1 Dammsäkerhetshöjande åtgärder – genomförda, ansökta och planerade

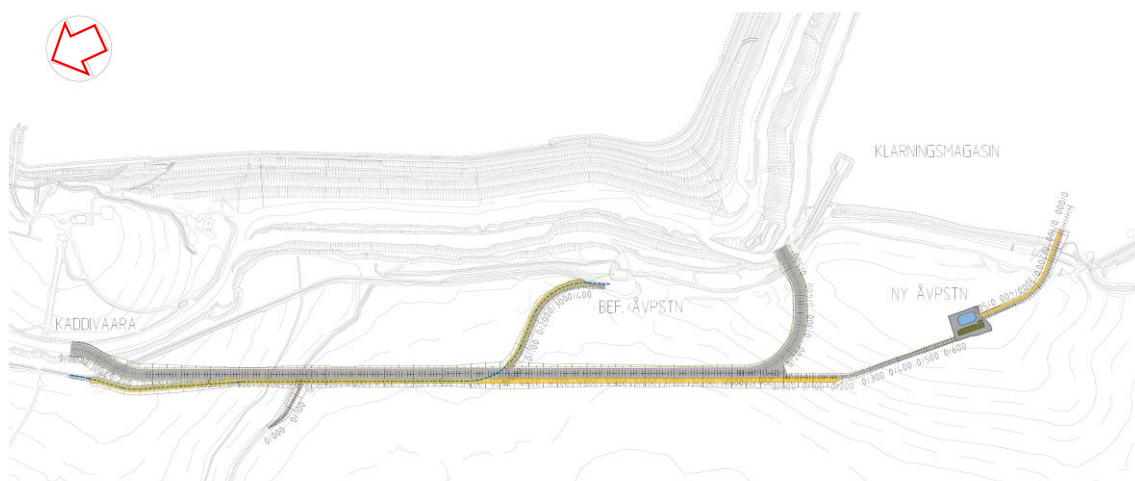
Figur 3 Översikt transportväg/pumpledning i mörkgrått och gult längs norra sidan av magasinet och förslag på kommande placeringar av ny pir- och vattenåtervinningsstation (ej fastställt) Obs, bild ej i nord-sydlig riktning

Befintliga transportvägar på och invid G-H dammen kan inte användas av dammsäkerhetsskäl. För att åtgärderna vid E-F och G-H dammarna ska kunna genomföras det därför nödvändigt att anlägga en transportväg så att miljögråberg kan transporteras till stödbankarna, se figur 3. Transportvägen behövs även för att effektivisera transportererna och spara energi. Byggandet av denna väg har påbörjats som en del av de dammsäkerhetshöjande åtgärderna.

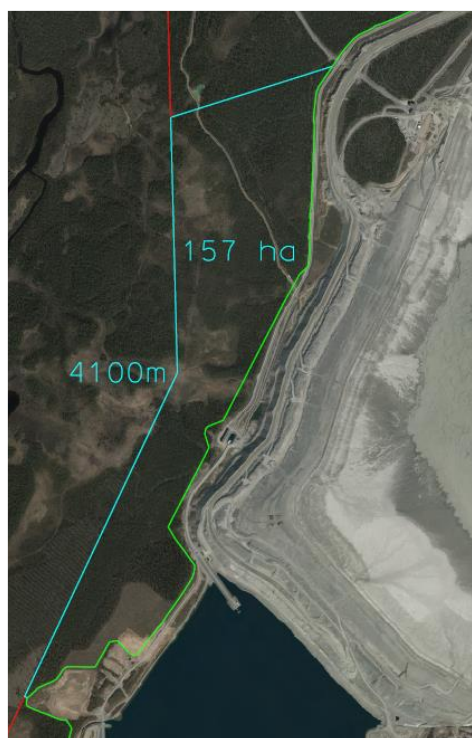
Figur 4 Ny dragning av renstängslet med anledning av anläggandet av ny transportväg. Nytt stängsel i blått, befintligt stängsel i grönt och fastighetsgräns i rött där den inte sammanfaller med renstängslets nya dragning. Obs bild en i nord-sydlig riktning

I samband med byggandet av transportvägen har även renstängslet flyttats ut mot fastighetsgränsen (se figur 4) efter att samråd och informationsmöten hållits med Länsstyrelsen och Gällivare skogssameby.

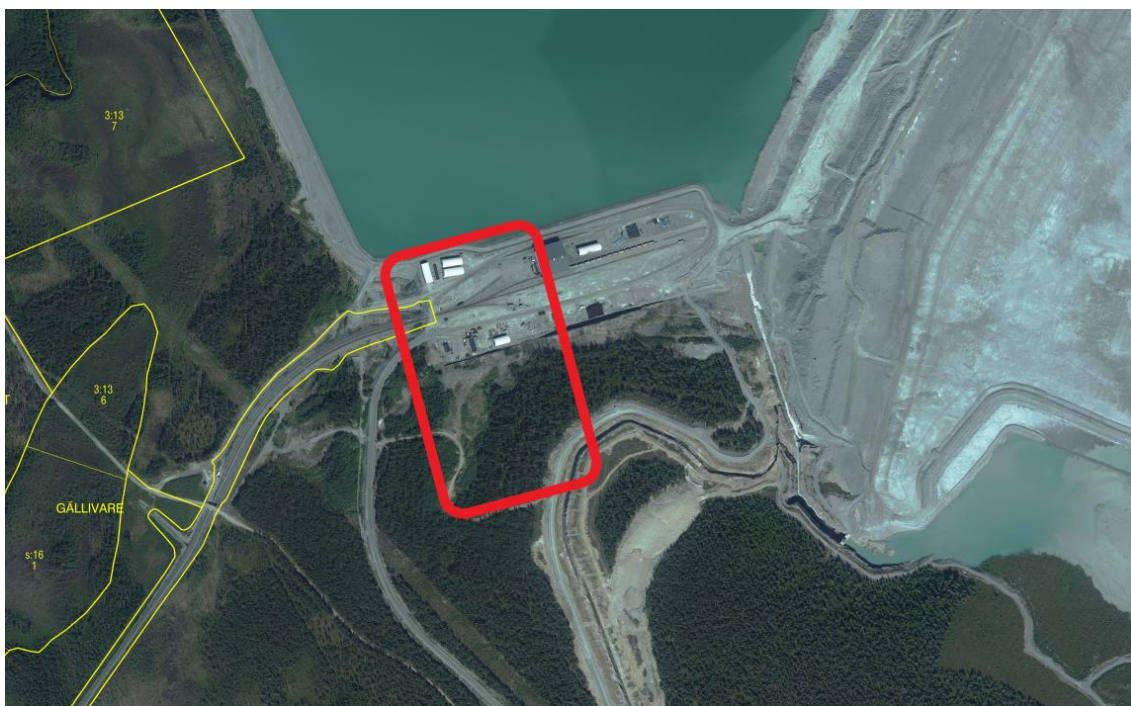
Figur 5 Översikt, tänkt område för omledning av utskovskanal (ej fastställt)

Vidare kommer delar av utskovskanalen mellan sandmagasinet och klarningsmagasinet att behöva flyttas då stödbank behöver läggas där befintlig kanal kommer ut i klarningsmagasinet. Befintlig utskovskanal leds om och nytt utlopp placeras så att de dammsäkerhetshöjande åtgärderna eller kommande dammhöjningar inte förhindras.
